## INFORME SOBRE EL ESTADO DE LOS ÁRBOLES TRASPLANTADOS EN EL DESDOBLAMIENTO DE LA CARRETERA M-501, EN EL TRAMO: M-522 (QUIJORNA) A NAVAS DEL REY.

**Octubre, 2007.**

Autores: Laura Mendiburu-Eliçabe. Bióloga. Técnico de Arboricultura  
Andrés Septién Arceredillo. Ingeniero Forestal. Técnico de Arboricultura

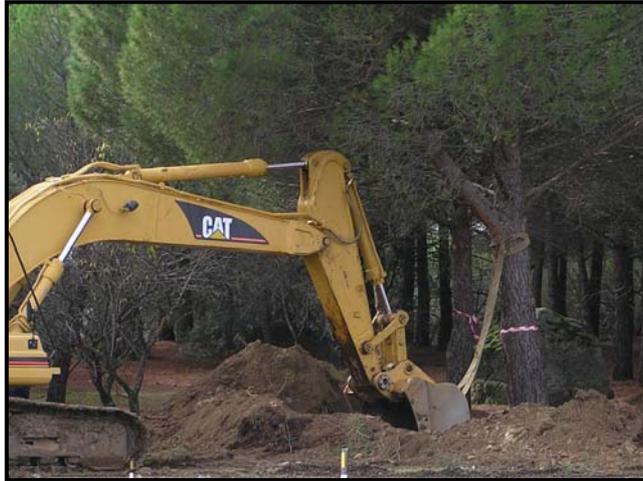
Foto 1. Trasplante de *Pinus pinea* con retroexcavadora y cincha al tronco.

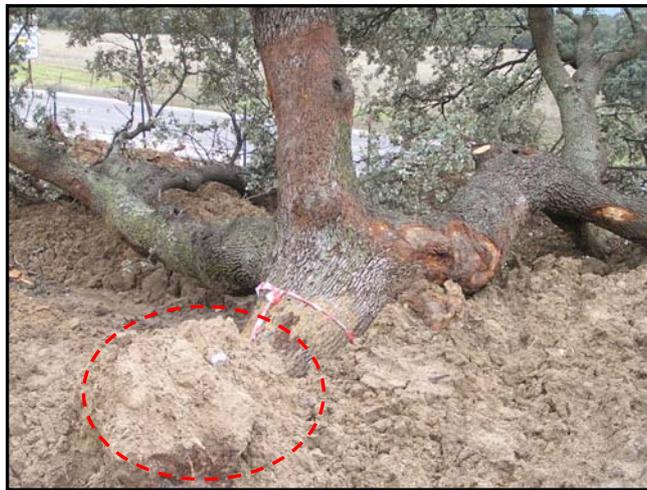
- 2. Tamaños de cepellón.** El dimensionamiento del cepellón es con seguridad un factor clave del que dependerá en gran medida el éxito o el fracaso de la operación de trasplante. Se debe tratar de conservar intacto y funcional el máximo de sistema radicular posible. Según la Norma Tecnológica de Jardinería y Paisajismo 08E "Trasplante de grandes ejemplares", existen unas proporciones aproximadas entre el perímetro del ejemplar, el diámetro y la altura del cepellón que se debe obtener. Como norma general se considera que el diámetro del cepellón debe ser 2 ó 3 veces el perímetro del tronco medido a 1 metro de altura del terreno y 1 ó 2 veces en altura, excepto en grandes ejemplares y en casos especiales, donde se entiende que la relación debe ser todavía mayor. Así, por ejemplo, un árbol con 60 cm de perímetro del tronco (equivalente a unos 20 cm de diámetro de tronco) debería ser trasplantado con un cepellón de cómo mínimo 120 cm de diámetro y una altura de un metro aproximadamente. Realizar cepellones de gran tamaño implica grandes pesos. Siguiendo con el ejemplo, el cepellón que se realice para un ejemplar de 60 cm de perímetro, puede llegar a pesar más de 4 toneladas y media, lo que supone una serie de inconvenientes a la hora del manejo y del transporte.

Foto 2. Ejemplar de *Quercus ilex* arrancado y tumbado, sin cepellón y con un sistema radicular insuficiente.

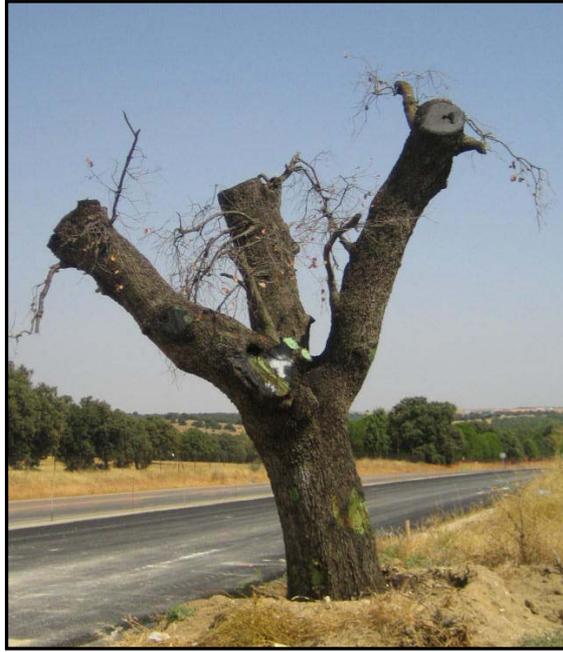
- 3. Podas.** En lo referente a las copas, salvo los ejemplares muy pequeños, todos los demás (los que, precisamente suponen mayores molestias y gastos en su arranque y transporte) han recibido unas reducciones de copa mucho mayores que el 30 %, llegando, en los ejemplares de mayor porte, prácticamente al 100 %, lo que, de por sí, compromete gravemente su viabilidad. Este tipo de podas, del todo injustificables técnicamente, también vienen a incumplir las normativas técnicas que se deberían de haber seguido, (NTJ 08E y Decreto 8/1986 de la Consejería de Agricultura y Ganadería de la Comunidad de Madrid “Regulación de las labores de poda, limpia y aclareos en fincas de propiedad particular” que prohíbe la “poda de ramas de más de 12 centímetros de diámetro, salvo que estén verdaderamente secas o en estado vegetativo manifiestamente decadente”).

Foto 1. Ejemplar de encina desmochado
