# ANUARIO ARQUEOLÓGICO DE ANDALUCÍA

El yacimiento de 'La Losilla' en el término municipal de Añora (Córdoba) – una iglesia tardoantigua en el ámbito rural de la *Baetica*.

### La Actividad Arqueológica de 2019

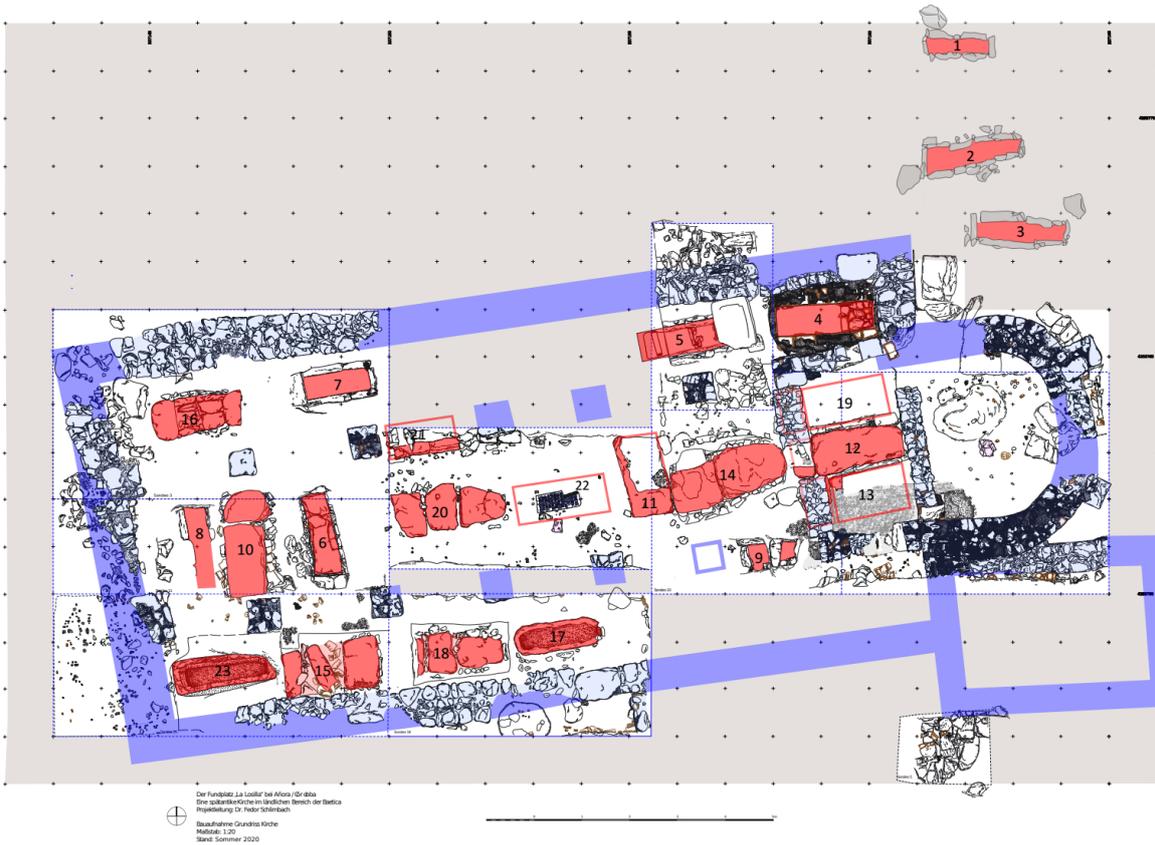
Fig. 01

Fig. 1: Añora (Córdoba), yacimiento de 'La Losilla'. Plano de la basílica tardoantigua. Dibujo: H. Bücherl y Fr. v. Droste.

En cuanto a la planta de la basílica, y más concretamente en relación con los pilares que separaban la nave central de las naves laterales, hicimos una observación sorprendente: mientras que la distancia entre los pilares N1 y N2 es de unos 1,3 m, el espacio entre los pilares N5 y N6 llega a unos 2,0 m (fig. 1). De esta irregularidad de la planta del edificio necesariamente derivaban irregularidades en su alzado: con las

Con las excavaciones de 2019, pudimos aumentar nuestro conocimiento en torno a la necrópolis de la basílica de ‘La Losilla’ (fig. 1). De las cinco sepulturas estudiadas, hallamos dos –las nos. 12 y 18– sin expolio previo, y las demás –las nos. 15, 16 y 17– abiertas y saqueadas, quizás ya en época tardoantigua o altomedieval. Además, detectamos las sepulturas nos. 19, 20, 21 y 22 que, por falta de tiempo, no pudimos excavar: de ellas, sólo la no. 21, ubicada entre los pilares N4 y N5, parece haber sido saqueada, mientras las otras tres no muestran indicios de expolio.

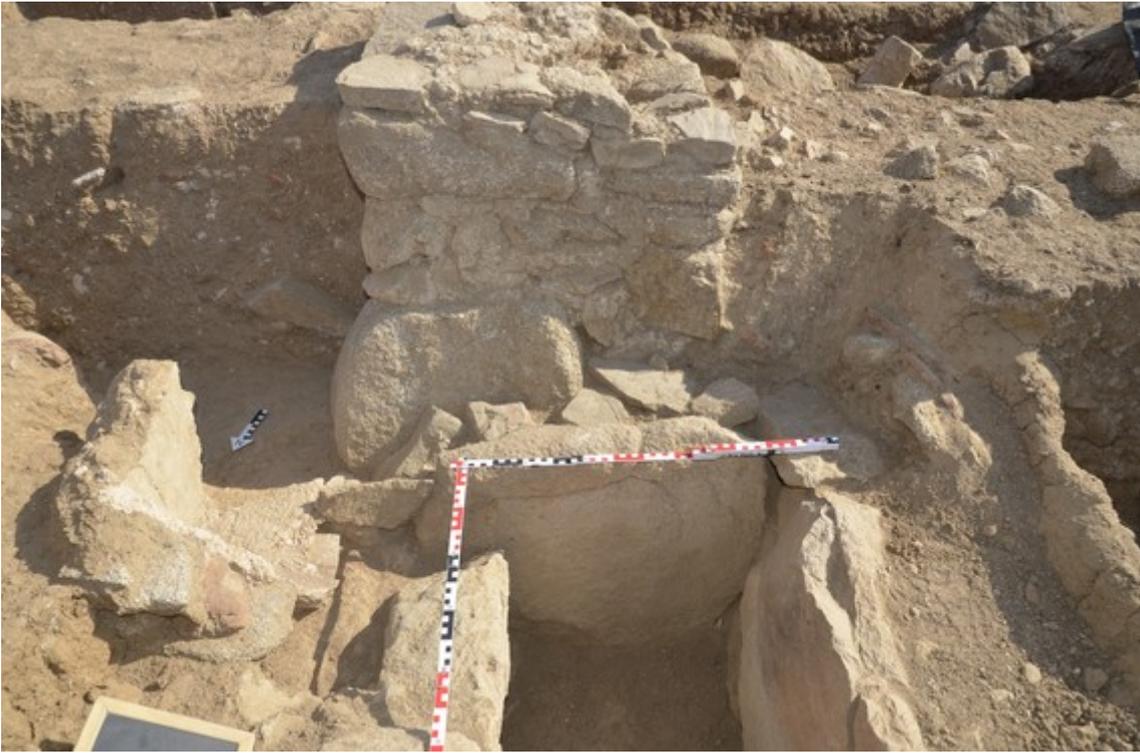
Fig. 03

Fig. 3: Añora (Córdoba), yacimiento de 'La Losilla'. Los cimientos del pilar S6 de la arquería meridional de las naves con un gran sillar de granito labrado. En primer plano la sepultura no. 10 y, a la izquierda, los restos de la supuesta pila bautismal. Vista hacia sur. Foto: F. Schlimbach.

En cuanto a las estructuras, se ha confirmado la hipótesis de que para la construcción de la basílica de tres naves en época tardoantigua, se emplearon materiales de época romana: en primer lugar, se trata de sillares de granito, en parte labrados, que fueron reutilizados como material constructivo tanto para los cimientos (fig. 3), como para los muros del edificio (fig. 4).

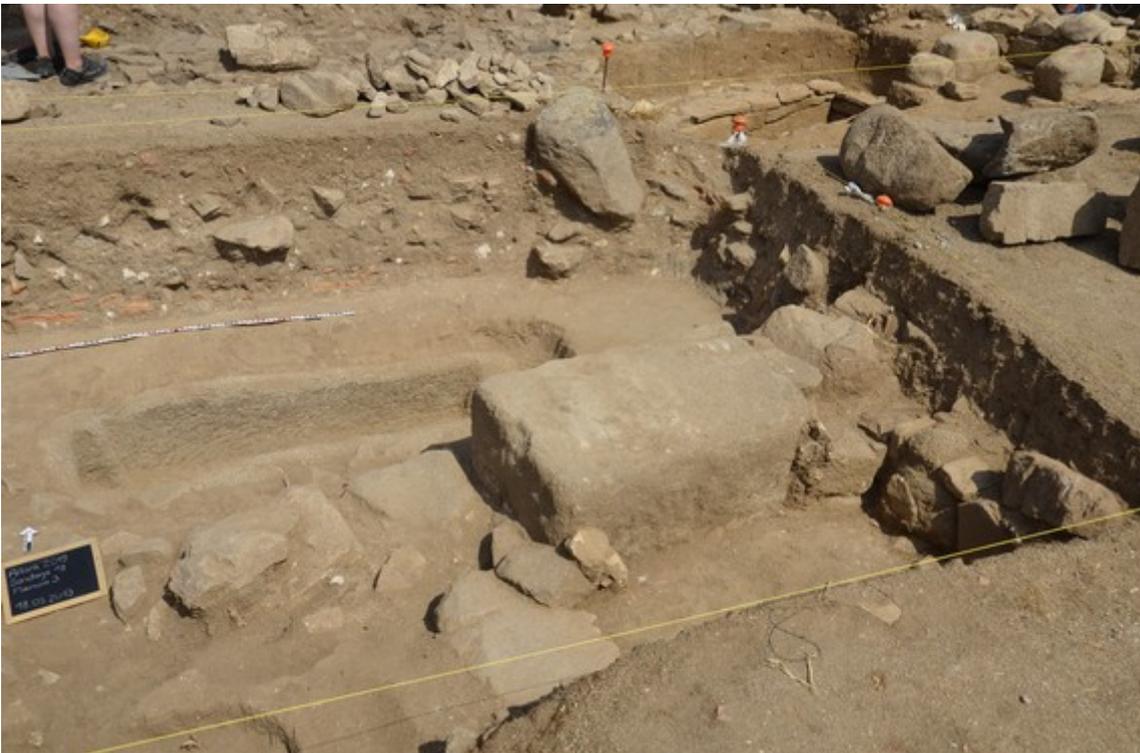
Fig. 04

Fig. 4: Añora (Córdoba), yacimiento de 'La Losilla'. Muro sur de la nave lateral meridional y, detrás, el sarcófago de la sepultura no. 17. A la derecha, cerca del límite este del sondeo, el arranque de un muro perteneciente a una estancia o edificio anejo. Vista hacia norte. Foto: Th. Langer.

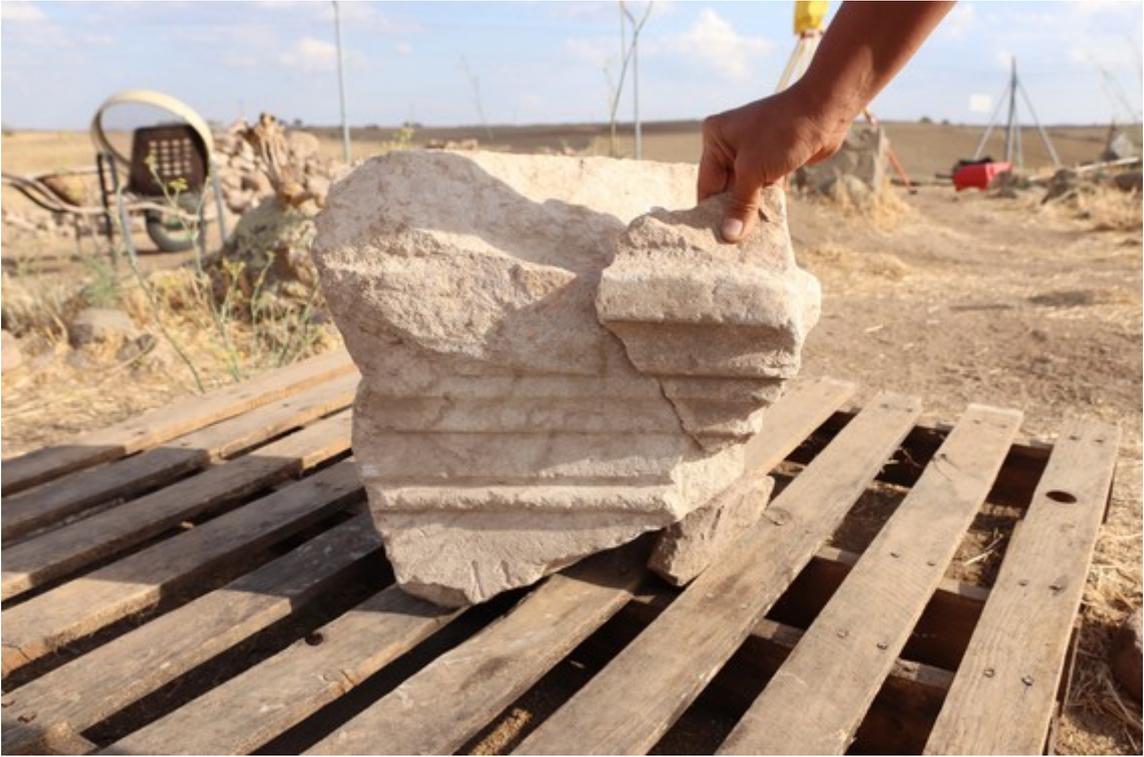
Fig. 05

Fig. 5: Añora (Córdoba), yacimiento de 'La Losilla'. Hallazgo Añ19.0150.126 y Añ19.1035.198: fragmentos de un pedestal de mármol de época romana, probablemente reutilizado como altar en la iglesia tardoantigua. Se observan los restos de una inscripción, posiblemente de una "M" centrada. Foto: M. Kiefer.

En segundo lugar, parece que también para el mobiliario litúrgico, se ha empleado material de expolio como por ejemplo un pedestal marmóreo de época romana (fig. 5) que hallamos en estado fragmentado dentro del ábside de la basílica y que aparentemente había servido como altar del templo cristiano<sup>1</sup>.

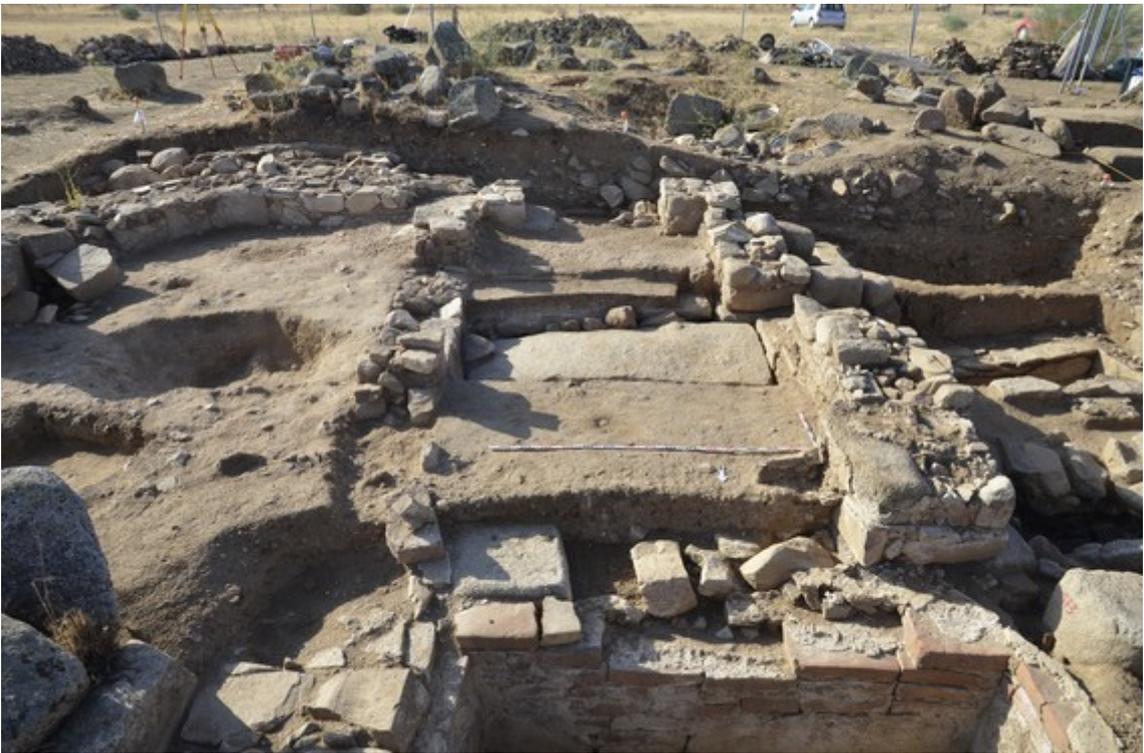
Fig. 06

Fig. 6: Añora (Córdoba), yacimiento de 'La Losilla' El área del 'coro' en el extremo oriental de la nave central con la cubierta de la sepultura no. 12 ya desenterrada. En primer plano la sepultura no. 4 en la nave lateral septentrional. Vista hacia sur. Foto: Fr. v. Droste.

Ya en base a los resultados de nuestras excavaciones de 2016, habíamos sospechado que en el extremo oriental de la nave central existiera un área privilegiada, separada tanto del resto de la nave central, o sea, hacia el oeste, como del ábside, es decir, hacia el este, por medio de muros de mampostería de media altura que tienen sendos vanos en el eje longitudinal, vanos que daban acceso primero desde la nave al coro y luego desde el coro al ábside, respectivamente. (figs. 1 y 6). En 2019, pudimos intervenir en este área en su totalidad; pudiéndose constatar varios pormenores:

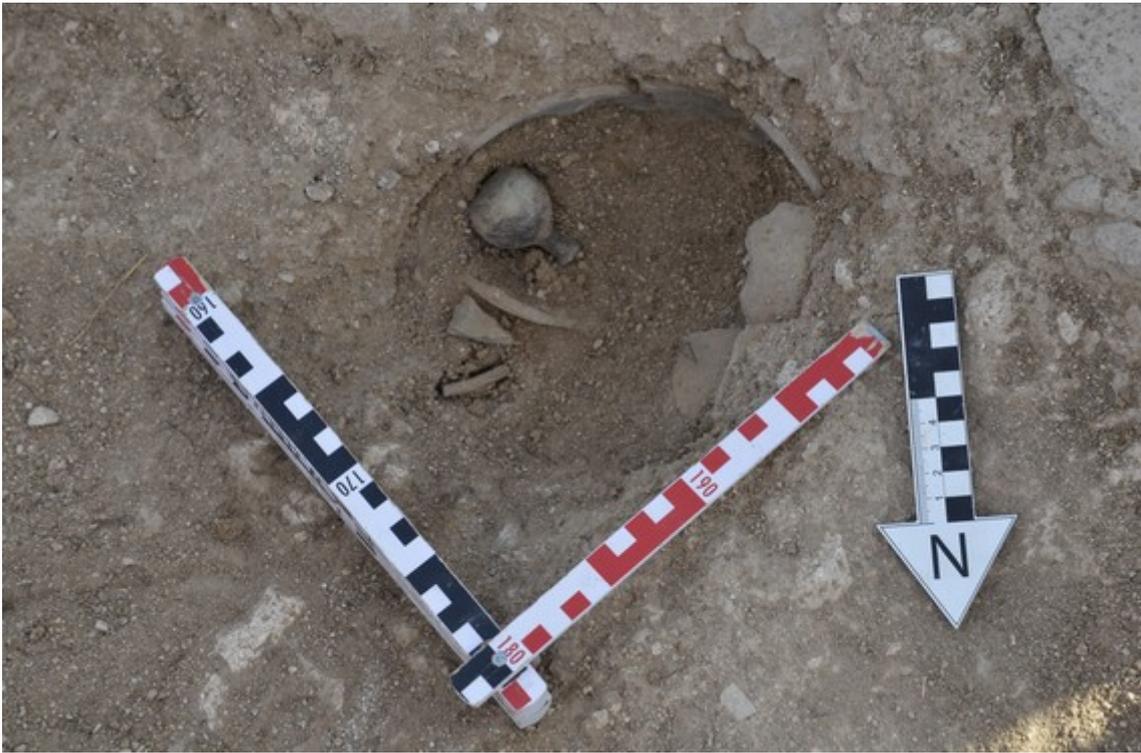
Fig. 07

Fig. 7: Añora (Córdoba), yacimiento de 'La Losilla' Parte inferior de la vasija embutida en el suelo del ábside, con el ungüentario vítreo todavía *in situ*. Foto: J. Krüger.

Otra estructura interesante la encontramos en el ábside: retirando los niveles de derrumbe, dimos, en el área sureste, con una vasija de cerámica que estaba, al menos a media altura, embutida en el suelo (fig. 7). La parte superior de este recipiente se encontraba rota –los fragmentos habían caído dentro–, pero en su parte inferior se conservaba intacta (fig. 8), y dentro hallamos un pequeño ungüentario de vidrio en perfecto estado de conservación (fig. 9).

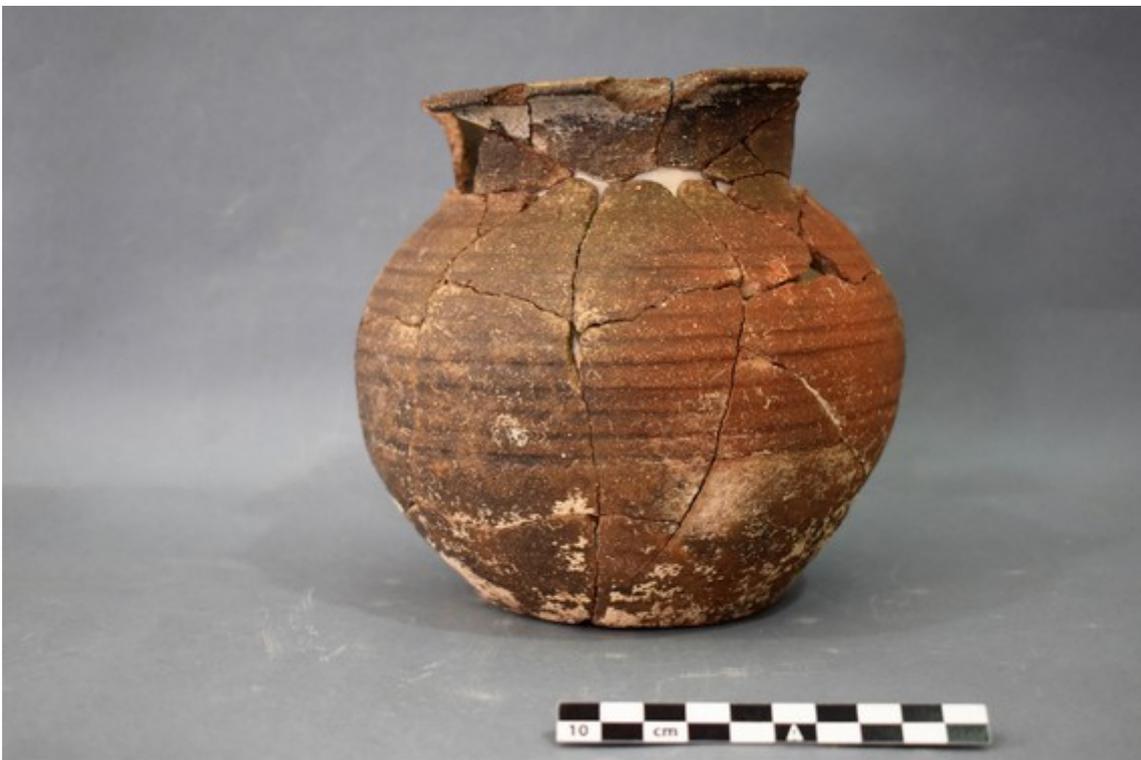
Fig. 08

Fig. 8: Añora (Córdoba), yacimiento de 'La Losilla' Hallazgo Añ19.0168.178: recipiente de cerámica procedente del "deposito" en el suelo del ábside. Estado después de su limpieza y reconstrucción. Foto: Fr. v. Droste.

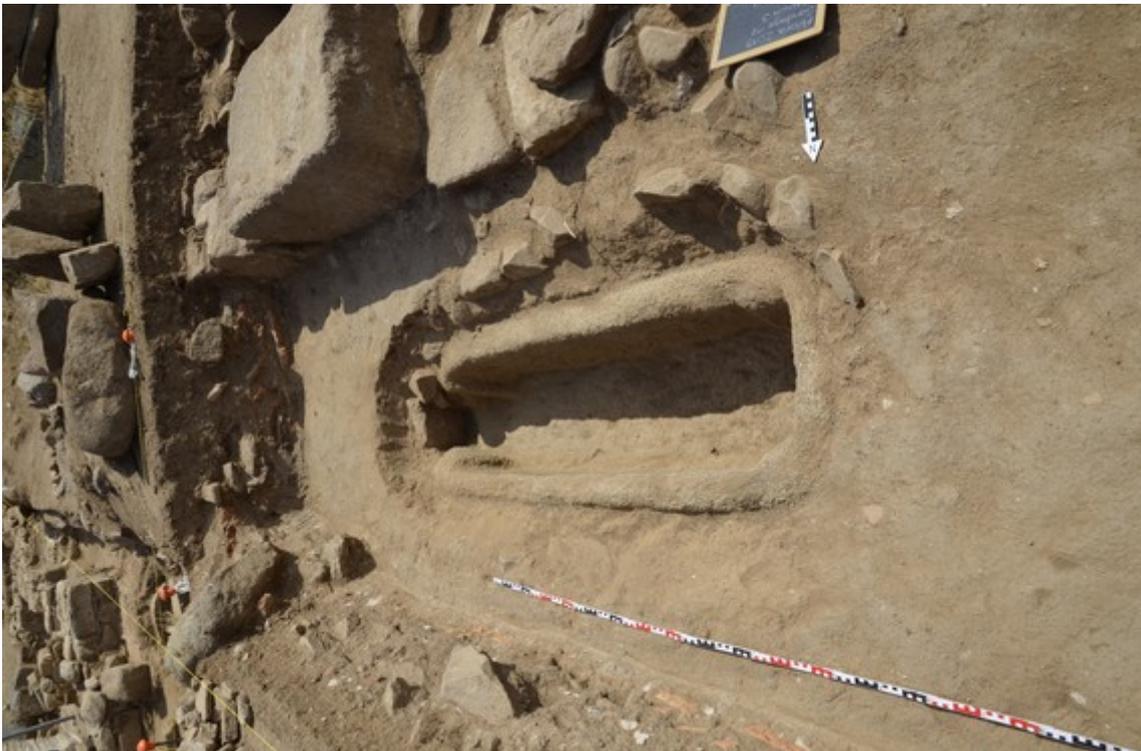
Fig. 10

Fig. 10: Añora (Córdoba), yacimiento de 'La Losilla'. Sarcófago de la sepultura no. 17, vista hacia este. Foto: M. Kiefer.

la iglesia (fig. 10)<sup>2</sup>. En cuanto a las sepulturas con paredes de fábrica, llama la atención la heterogeneidad no solo de sus dimensiones y profundidades, sino también de las técnicas constructivas y de los materiales empleados: se utilizaron cantos y mampuestos para la fábrica de las tumbas nos. 15, 16 y 17 y sillarejos para la tumba no. 12; los suelos consistían en la roca natural en el caso de la sepultura no. 8, de ladrillos en la 12 y de placas de pizarra en la 16. Por lo visto, cada una de las sepulturas fue el resultado de una iniciativa individual promovida por un miembro de la comunidad cristiana de 'La Losilla', conforme a sus propias posibilidades técnicas y económicas. Esta heterogeneidad tipológica y constructiva, por un lado, y la organización espacial de las sepulturas dentro de la basílica, por otro lado, hablan en pro de una ampliación sucesiva de la necrópolis durante el período de utilización de la basílica: la desviación de la tumba no. 11, por ejemplo, solo se explica por una falta de espacio en el momento de su construcción, entre las sepulturas nos. 22 y 14 ya existentes. La suposición de que, en una fase tardía, apenas hubiesen quedado espacios libres para la instalación de sepulturas nuevas, podría también explicar las posiciones algo inusuales de las tumbas nos. 21 y 9 en el espacio entre los pilares N4 y N5 o S1 y S2, respectivamente.

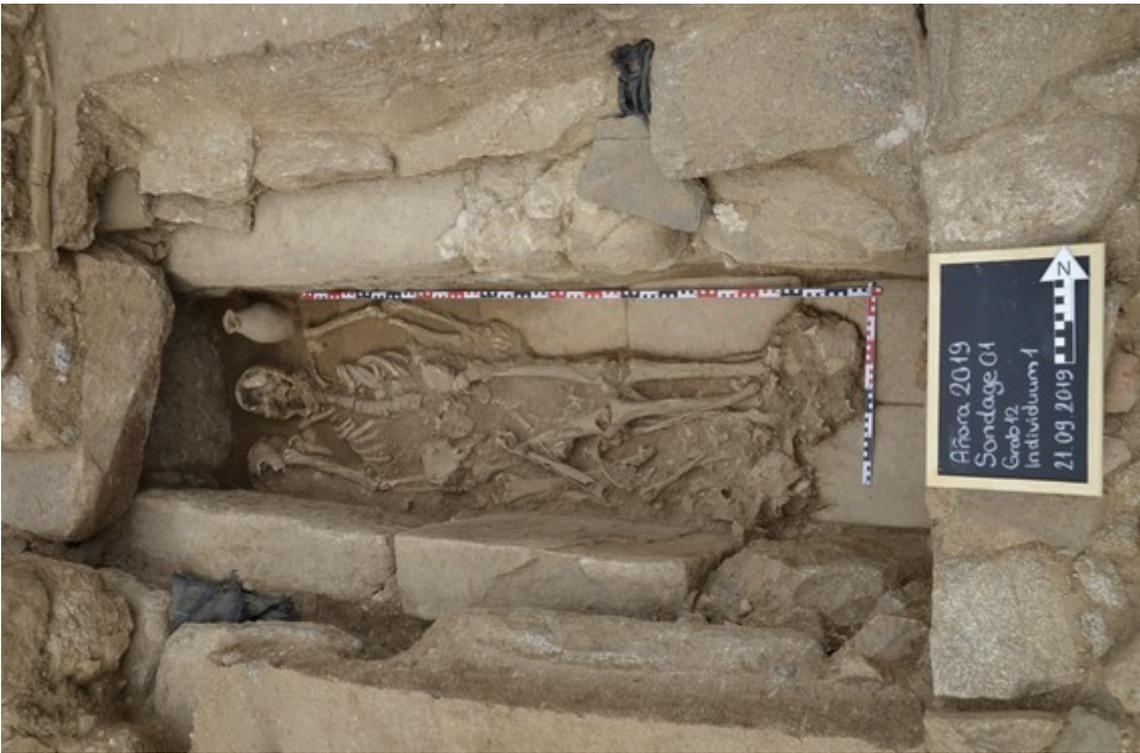
Fig. 11

Fig. 11: Añora (Córdoba), yacimiento de 'La Losilla'. Sepultura no. 12 con la inhumación principal *in situ*. Foto: J. Krüger.

En cuanto a las inhumaciones, los resultados de nuestras excavaciones se muestran dispares: mientras que en la sepultura no. 12, encontramos el esqueleto de la inhumación principal, además unos paquetes óseos con los restos de inhumaciones anteriores en un estado comparativamente bueno (fig. 11), en la tumba no. 18, aunque estaba sin expoliar, el estado de conservación de los restos óseos era muy malo. No obstante, tenemos indicios de que, en el momento del abandono de la iglesia, cada una de las sepulturas excavadas en 2019 contenía más de un individuo, de modo que los ocupantes no fueron enterrados a la vez, sino sucesivamente.

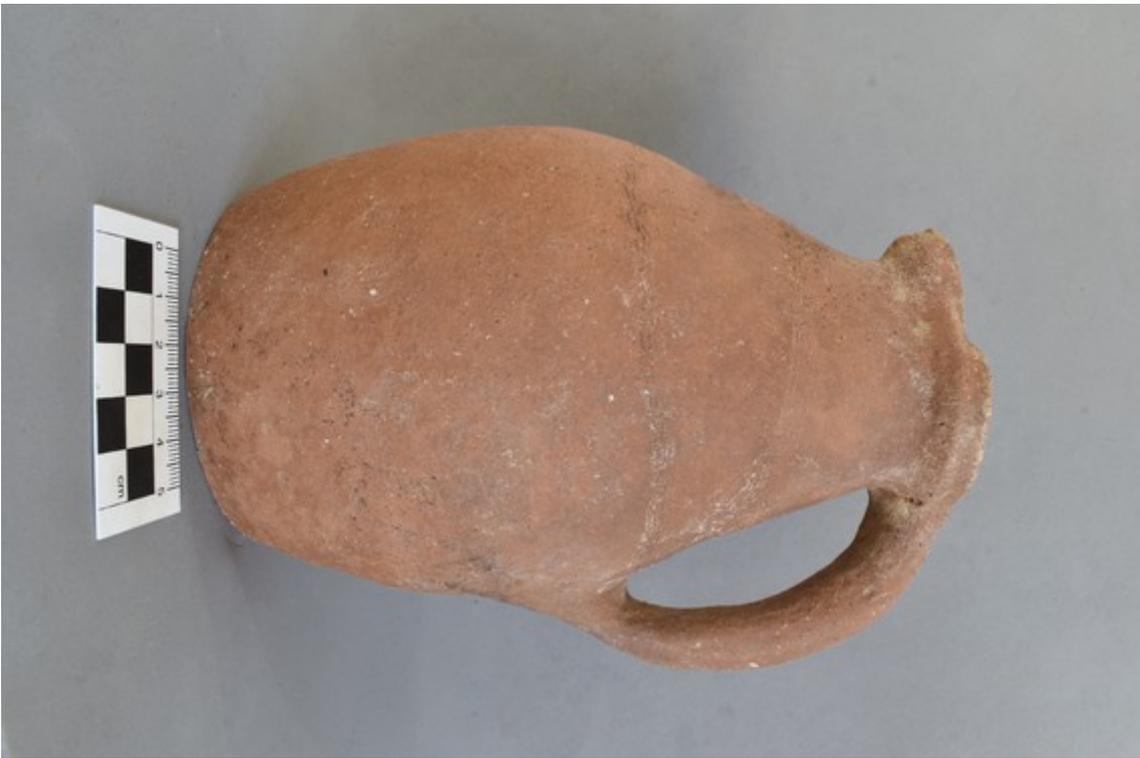
Fig. 12

Fig. 12: Añora (Córdoba), yacimiento de 'La Losilla'. Hallazgo Añ19.0161.220: jarrita de cerámica procedente de la sepultura no. 12. Estado después de su limpieza. Foto: Fr. v. Droste.

También con respecto al tema de los ajuares, constatamos una heterogeneidad: mientras que la tumba no. 12 contenía una jarrita de barro (figs. 11 y 12), en la tumba no. 18 no encontramos ningún objeto.

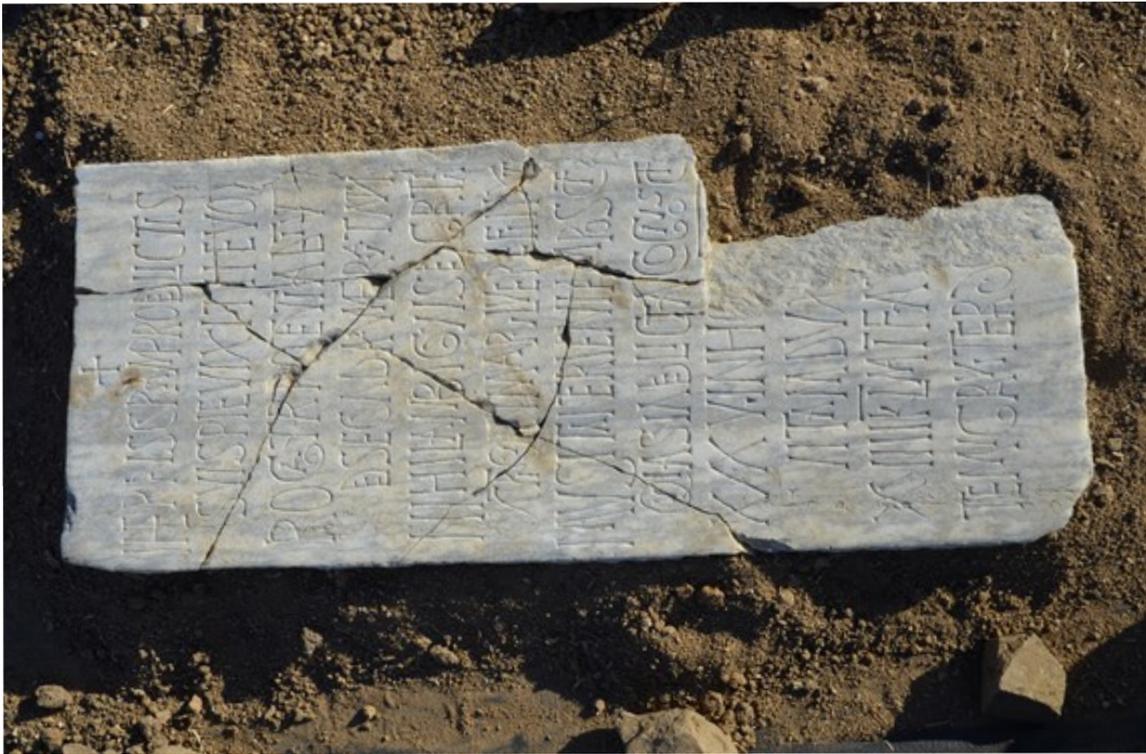
Fig. 13

Fig. 13: Añora (Córdoba), yacimiento de 'La Losilla'. Inscripción sepulcral de *Hieronimus* (hallazgo Añ19.1908.100) después de su limpieza. Foto: M. Kiefer.

Otro aspecto del que tenemos mayores conocimientos desde la Actividad Arqueológica de 2019 concierne a la epigrafía funeraria de la necrópolis de 'La Losilla': desde 2013, no contábamos con hallazgo alguno que indicase la presencia de epígrafes en la necrópolis de 'La Losilla' – los únicos testimonios eran los tres fragmentos de una inscripción tardoantigua procedentes del derrumbe dentro de la sepultura no. 4 que en los años 90 excavó y publicó A. Arévalo Santos (Arévalo 1999: 124 s. figs. 4. 5). Aunque a lo largo de nuestras excavaciones hasta 2019, encontramos varias sepulturas intactas, nunca dimos con inscripciones en el suelo por encima de las tumbas, y nunca hallamos fragmentos de inscripciones destruidas en la fase del expolio. Tampoco pudimos observar, encima de las sepulturas no expoliadas, vestigios de inscripciones saqueadas como restos de mortero o improntas en el pavimento. Por tanto, fue sorprendente el hallazgo de varios pequeños fragmentos de diferentes epígrafes marmóreos durante la actividad arqueológica de 2019 y, sobre todo, de la inscripción funeraria de *Hieronimus* (fig. 13) que calificamos como el hallazgo más importante del año de 2019 y que queremos presentar de manera más pormenorizada: Se trata de un hallazgo extraordinario, no solo por el epígrafe en sí mismo, sino también por el hecho de encontrarse *in situ*, circunstancia que comparte con muy pocas inscripciones tardoantiguas de la *Baetica*: el epígrafe estaba colocado en el centro de la nave central de la basílica –su texto era legible desde el oriente–, presumiblemente encima de una sepultura a la cual le hemos asignado el no. 22 (fig. 1). La losa tiene unos 85 por 36 centímetros y un grosor de aproximadamente 3,5 centímetros; es de mármol blanco con vetas azules, probablemente procedente de Estremoz.

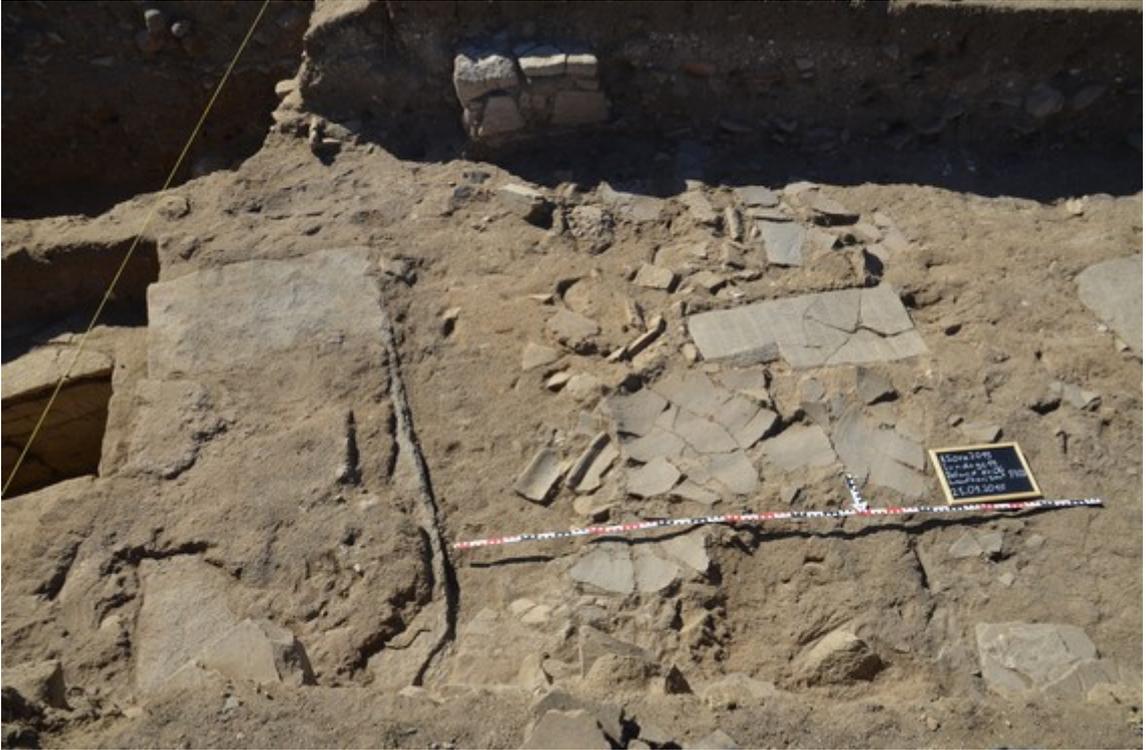
Fig. 14

Fig. 14: Añora (Córdoba), yacimiento de 'La Losilla'. Parte central de la nave central: nivel del suelo con la sepultura 11 (a la izquierda), la inscripción funeraria de Hieronimus *in situ* con fragmentos de un recipiente de almacenamiento (en el centro). Vista hacia sur. Foto: M. Thomaschki.

Sin embargo, la inscripción de *Hieronimus*<sup>5</sup>, por su colocación directa en un suelo de tierra aplanada sin ningún resto de *opus signinum* (fig. 14), parece pertenecer a esta fase tardía. Esta observación arroja un problema: por un lado, el estado algo descuidado de la iglesia en el momento del enterramiento de *Hieronimus* podría atestiguar una depauperación de la comunidad cristiana del asentamiento de 'La Losilla', pero por otro lado, la inscripción indica que tal depauperación no habría afectado a todos sus miembros – es llamativo que encontremos la sepultura de una persona aparentemente pudiente en un contexto tan humilde. De todas formas, la datación del epitafio por criterios paleográficos en la segunda mitad del siglo VII o a inicios del VIII indica que en época visigoda tardía, la decadencia en el asentamiento de 'La Losilla' ya había empezado.
