## INFORME SOBRE EL ESTADO DE LOS ÁRBOLES TRASPLANTADOS EN EL DESDOBLAMIENTO DE LA CARRETERA M-501, EN EL TRAMO: M-522 (QUIJORNA) A NAVAS DEL REY.

**Octubre, 2007.**

Autores: Laura Mendiburu-Eliçabe. Bióloga. Técnico de Arboricultura  
Andrés Septién Arceredillo. Ingeniero Forestal. Técnico de Arboricultura

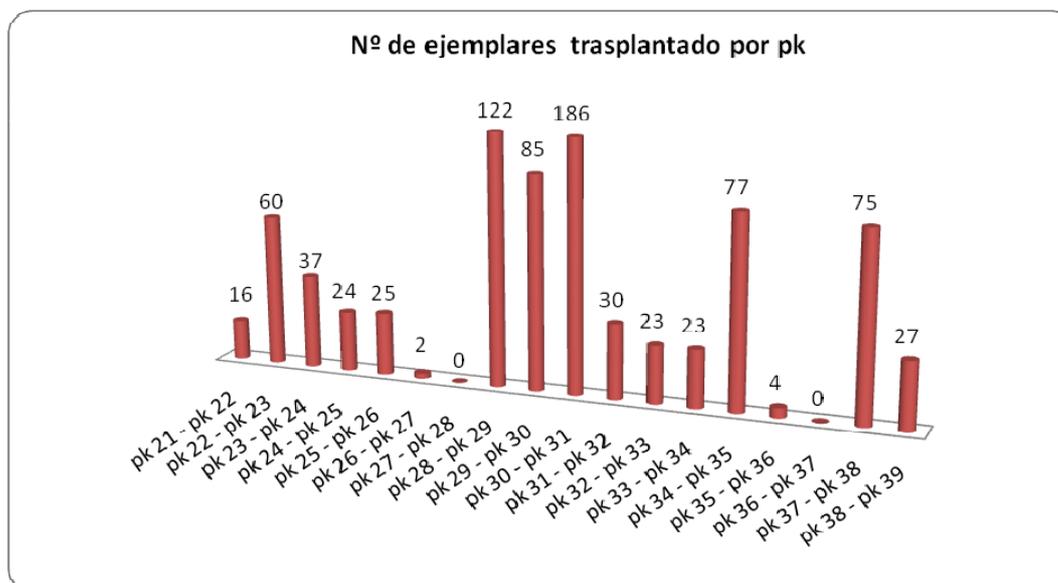
Del total de ejemplares censados, 244 se encuentran en el margen derecho de la carretera y 572 en el margen izquierdo (siendo el sentido del avance desde el cruce de Quijorna hacia Navas del Rey). La distribución de árboles según los puntos kilométricos es la siguiente:

La mayor concentración de posiciones trasplantadas se concentra entre los puntos kilométricos 28 y 31, denominada como zona del río Perales.

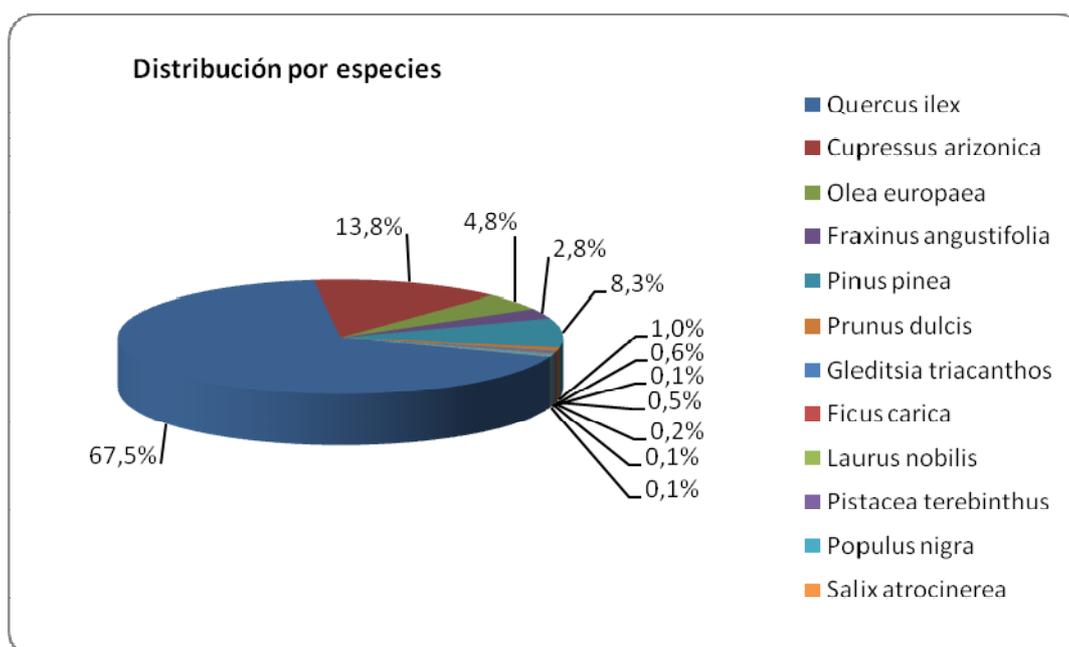
Las cinco primeras especies; encina (*Quercus ilex*), ciprés de Arizona (*Cupressus arizonica*), olivo (*Olea europaea*), fresno de hoja estrecha (*Fraxinus angustifolia*) y pino piñonero (*Pinus pinea*) son con diferencia las más abundantes dentro del total trasplantado, estas especies suponen el 97% del arbolado inventariado.

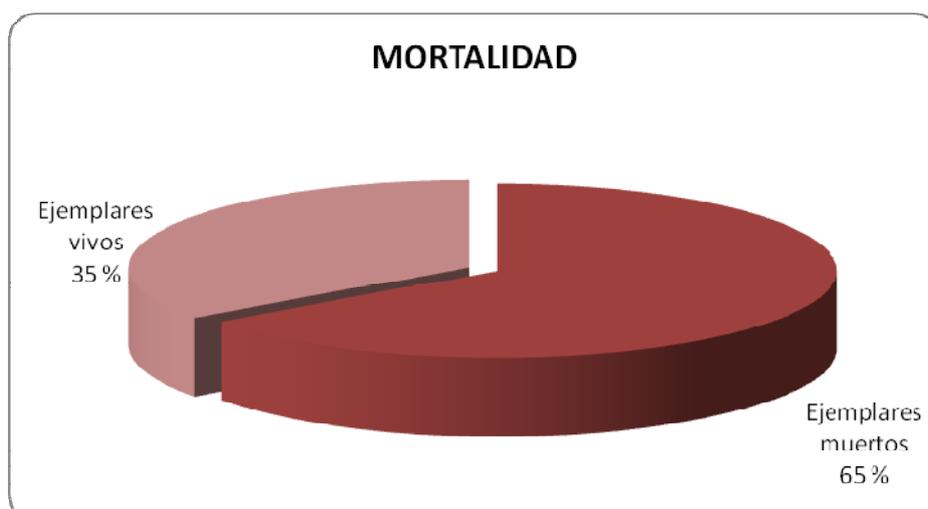
Del total de 816 árboles trasplantados, se han contabilizado **530** ejemplares muertos. Se considera como ejemplar muerto aquel que presenta un porcentaje total de copa seca del 100% así como los árboles talados (tocones) con posterioridad al trasplante e independientemente de las causas que hayan originado su tala, ya que su mero apeo debe considerarse como un fallo a la supervivencia después del trasplante.

La tasa de mortalidad un año después de la ejecución del trasplante es de 65 %, lo que sitúa la tasa de supervivencia o éxito en un 35 %.

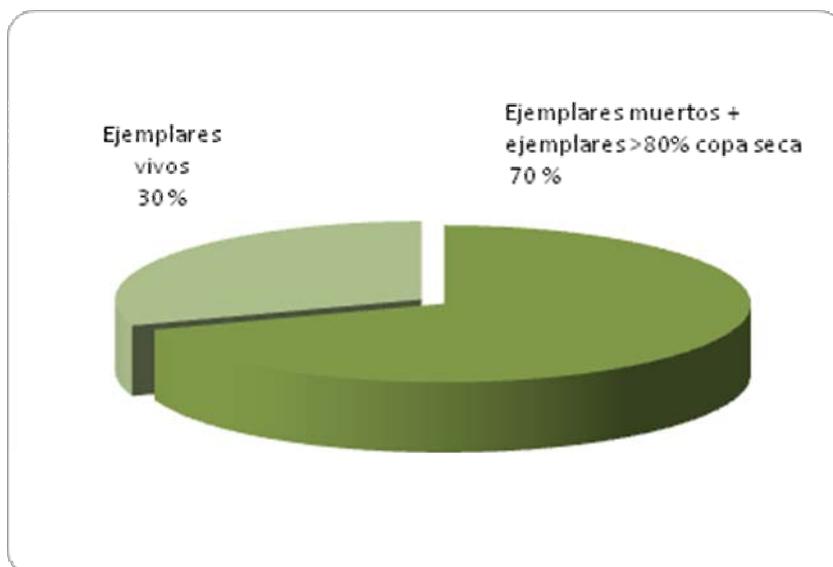
Al valorar no únicamente mortalidad sino el estado general, se deben considerar aquellos ejemplares con un porcentaje de copa seca igual o mayor del 80 %, lo que implica una vitalidad muy baja y pocas expectativas de supervivencia. El número total de árboles muertos más aquellos en muy mal estado vital asciende a **564**, un 70 % del total de los trasplantados.

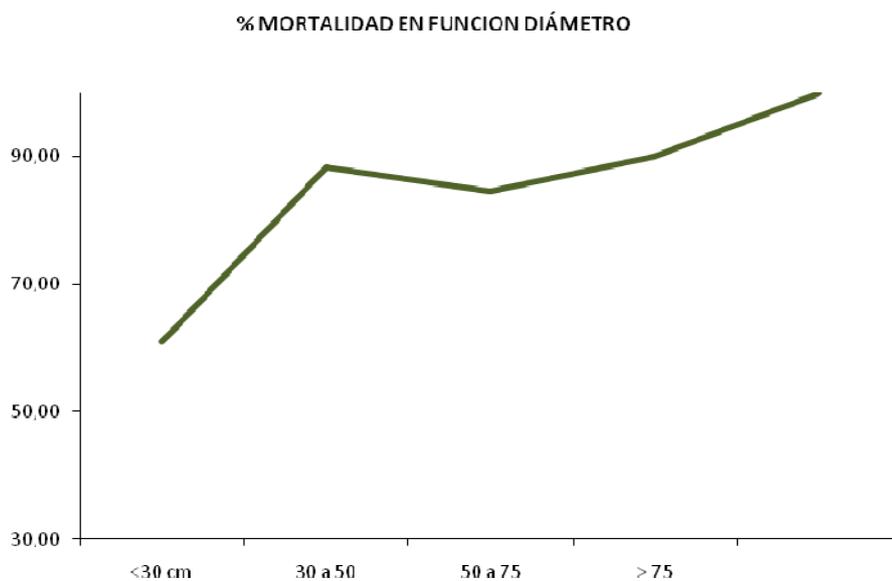
Las probabilidades de éxito del trasplante disminuyen cuanto mayor es el la edad y el porte del ejemplar. En la siguiente gráfica se aprecia la relación entre mortalidad y el diámetro de tronco de las encinas trasplantadas:

La mortalidad a partir de los 30 cm de diámetro de tronco se dispara hasta alcanzar el 90 % en diámetros mayores de 75 cm.
