VIVIENDAS EN VALSEQUILLO, HINOJOSA DEL DUQUE Y ESPEJO, EN LA PROVINCIA DE CORDOBA

FRANCISCO HERNÁNDEZ RUBIO.
Arquitecto.

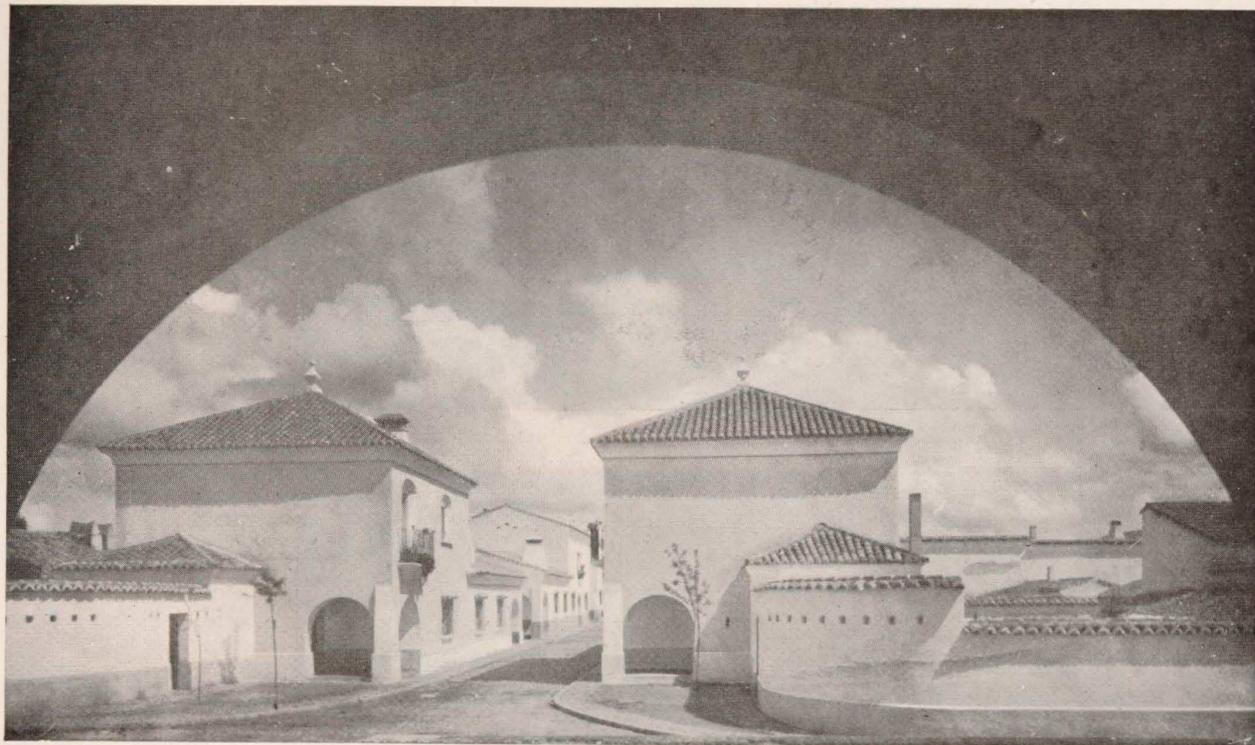
VALSEQUILLO.—Calle de Cervantes, con las dos casas de maestros en primer término.

Primeramente se construyó en Valsequillo una barriada compuesta de 21 viviendas y un Grupo escolar de seis clases, el cual sirve ahora de Iglesia hasta tanto se termine la nueva Parroquia. Consta este núcleo de dos calles paralelas, cruzadas por tres transversales, una de las cuales forma amplio paseo en la entrada del pueblo, y en él se agrupan 13 viviendas de tipo "labrador", 11 de tipo "jornalero", tres para maestros nacionales y cuatro de programa ultrarreducido; estando do-

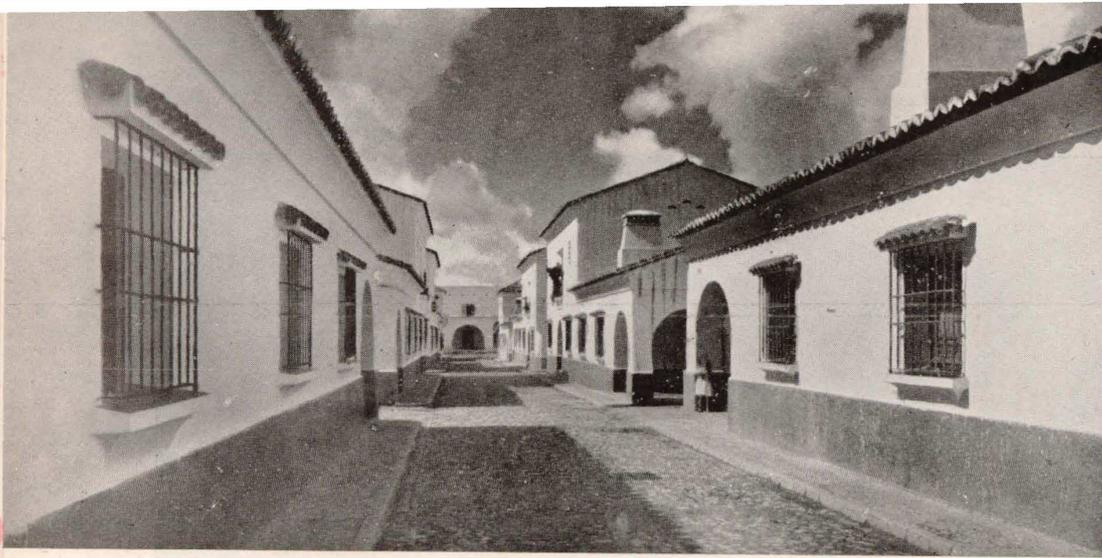
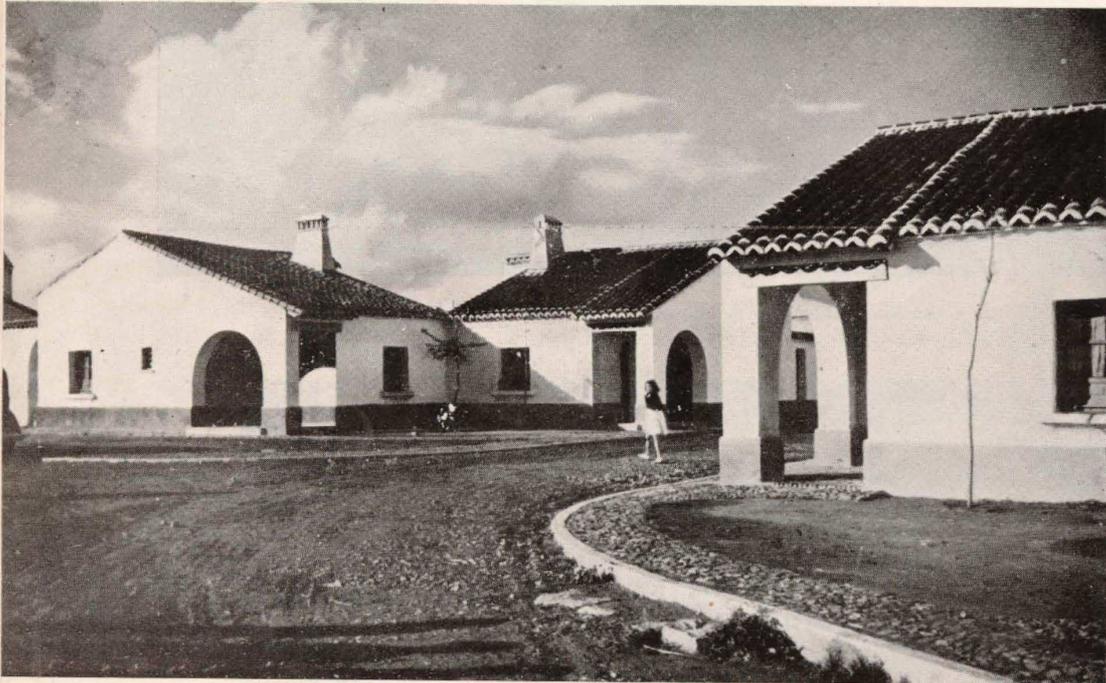
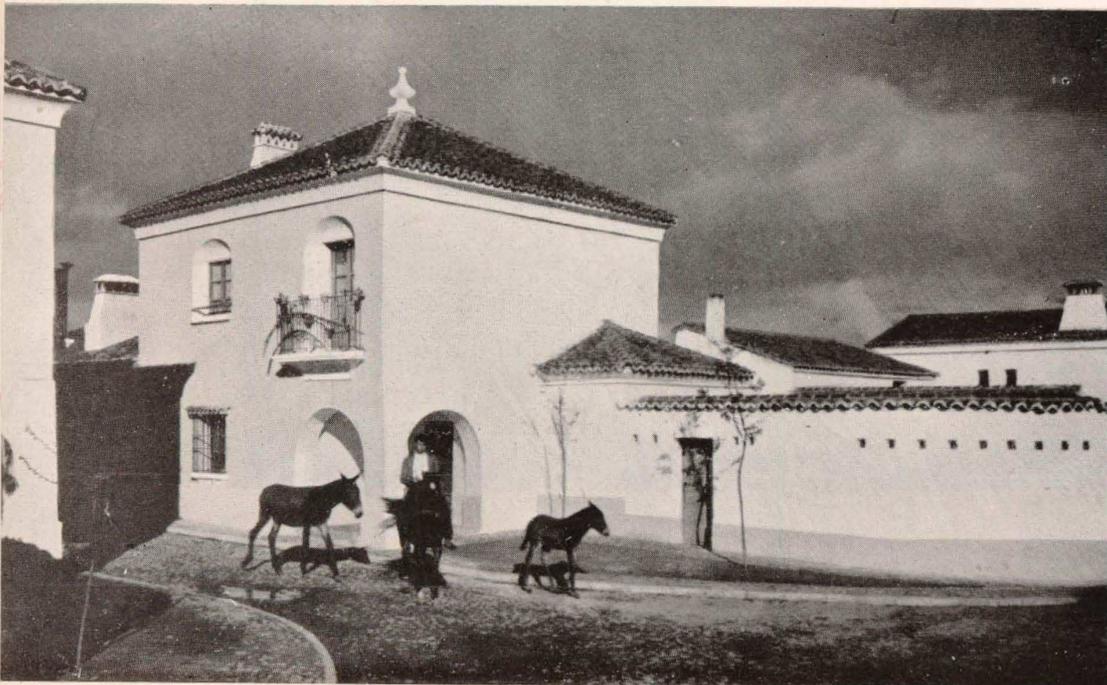
VALSEQUILLO
Tipos de
viviendas.

Para atender la apremiante necesidad de viviendas, se ha construído últimamente la denominada barriada Oeste, formada por otras 31 viviendas, cuya distribución es como sigue: 18 de tipo "jornalero", seis de tipo "labrador", tres de labrador acomodado y cinco de las del programa ultrarreducido, que tienen gran aceptación.

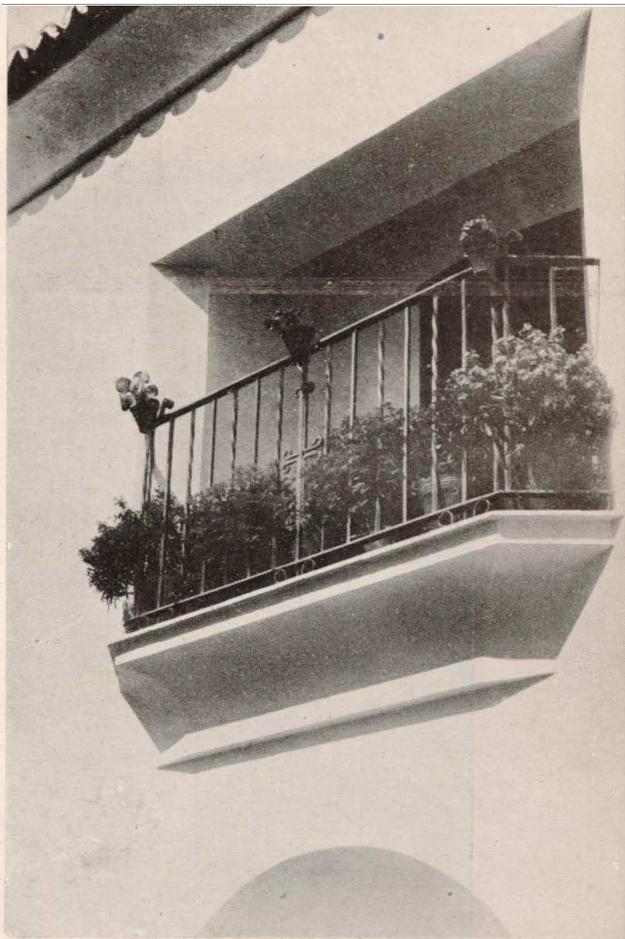
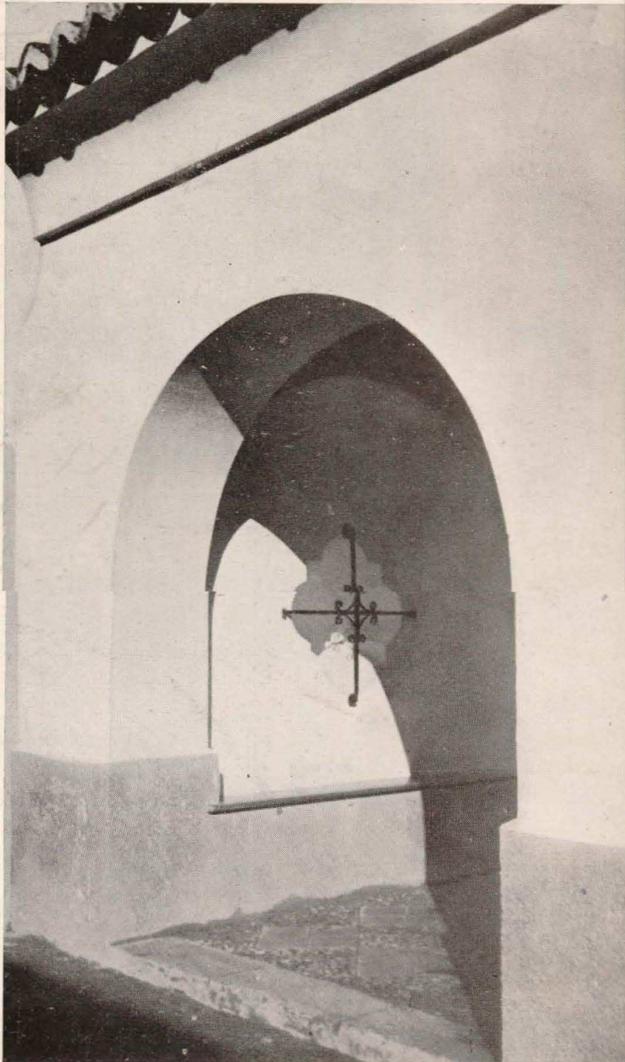
VALSEQUILLO.—Detalles de las viviendas.

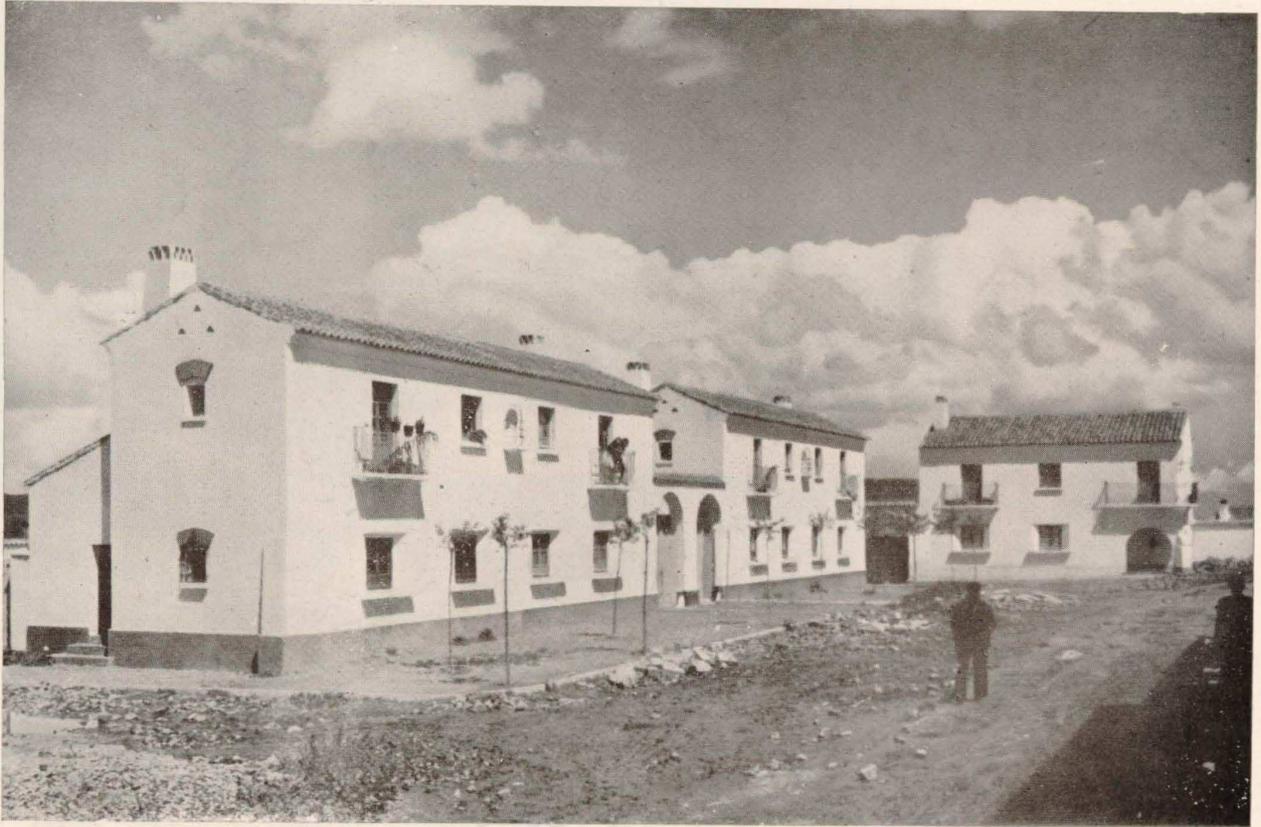
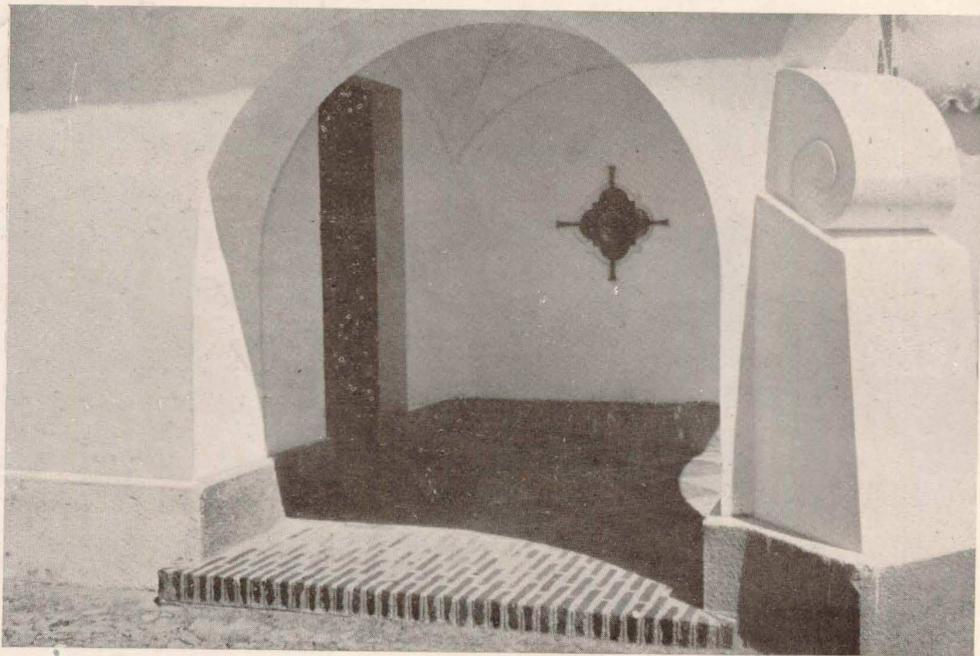
VALSEQUILLO.—Viviendas y detalle de un porche.

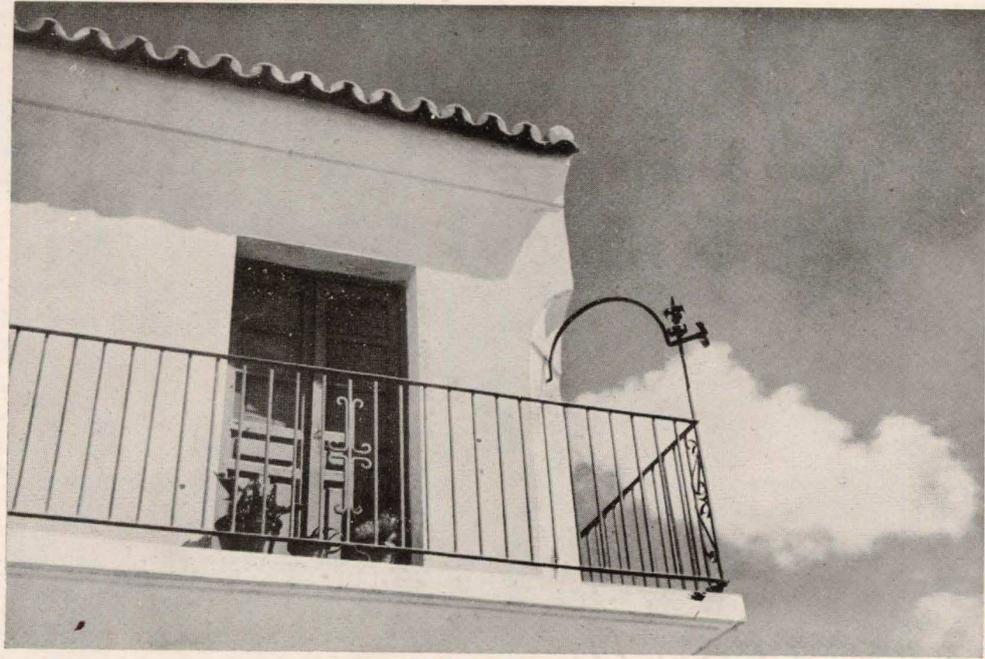
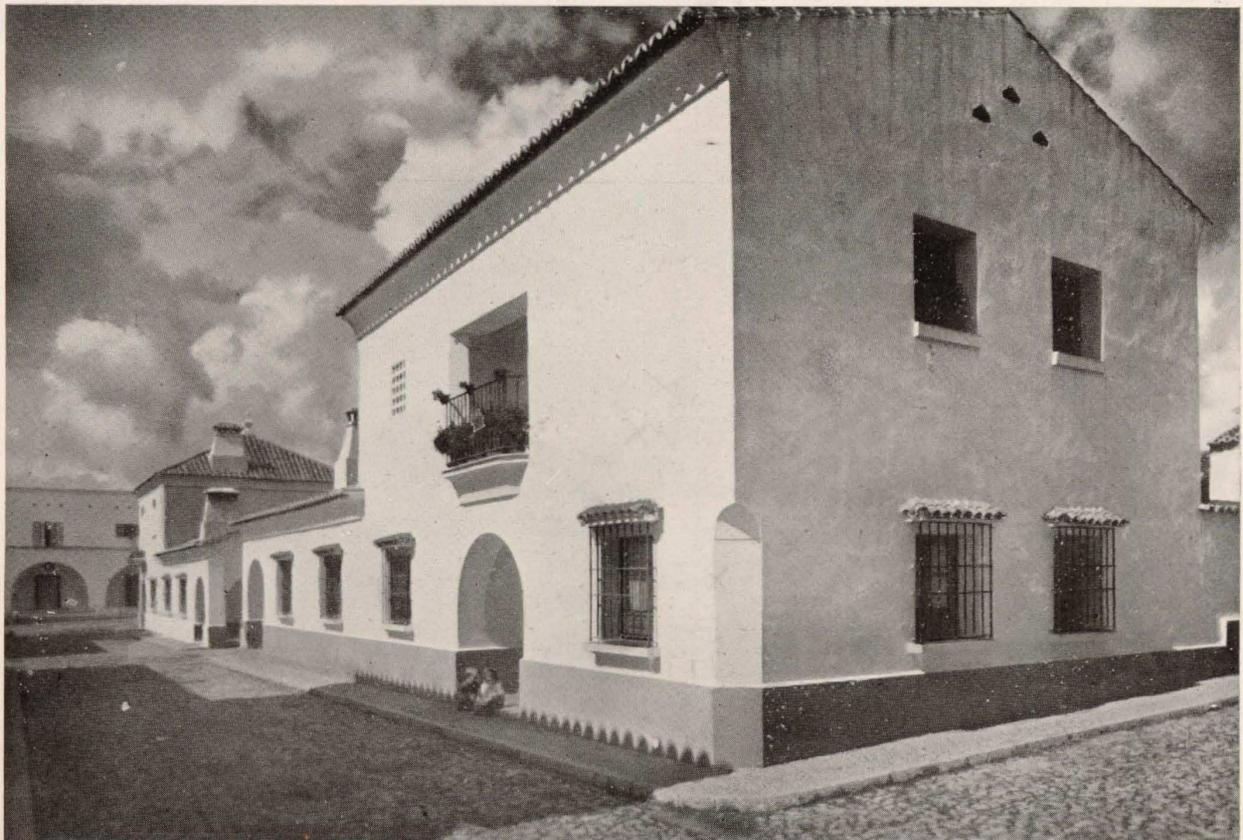
VALEQUILLO.—Detalle de un balcón y tipos de viviendas.

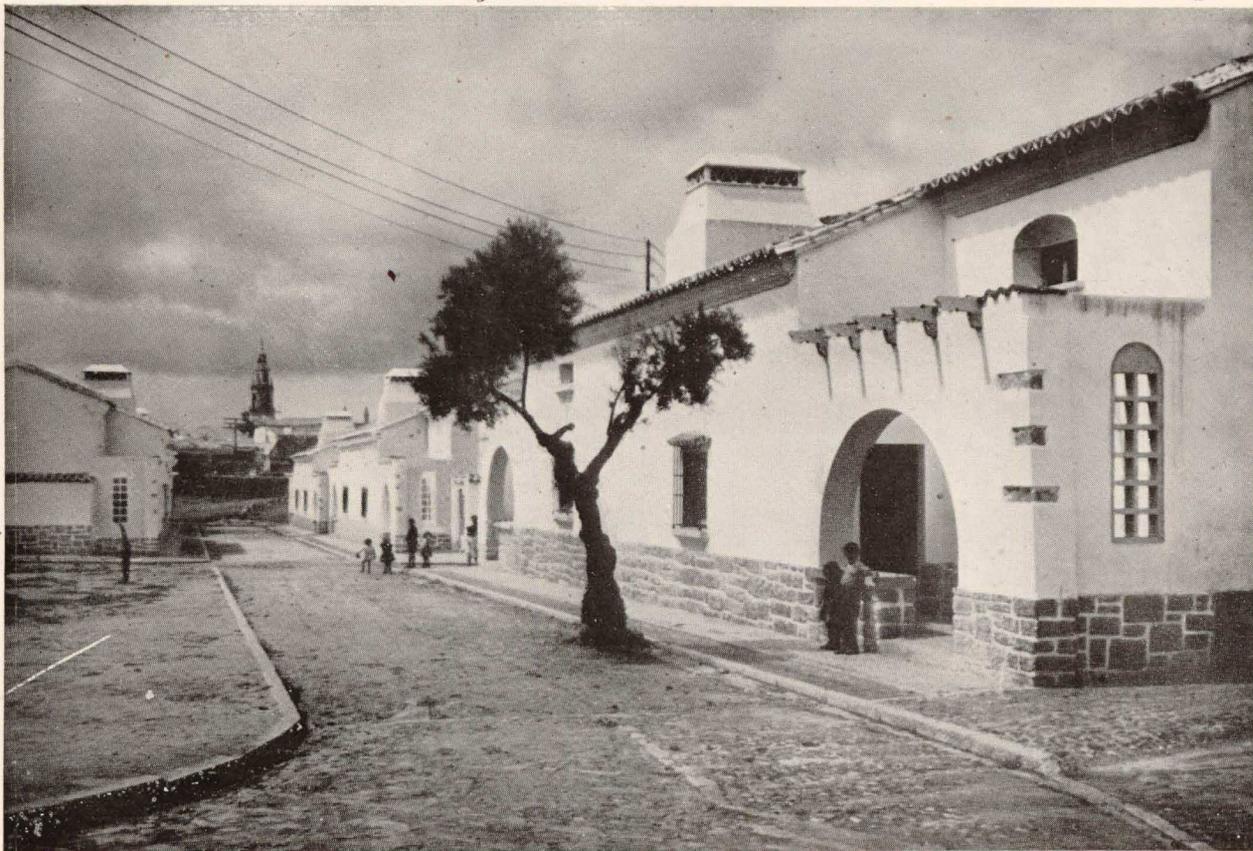
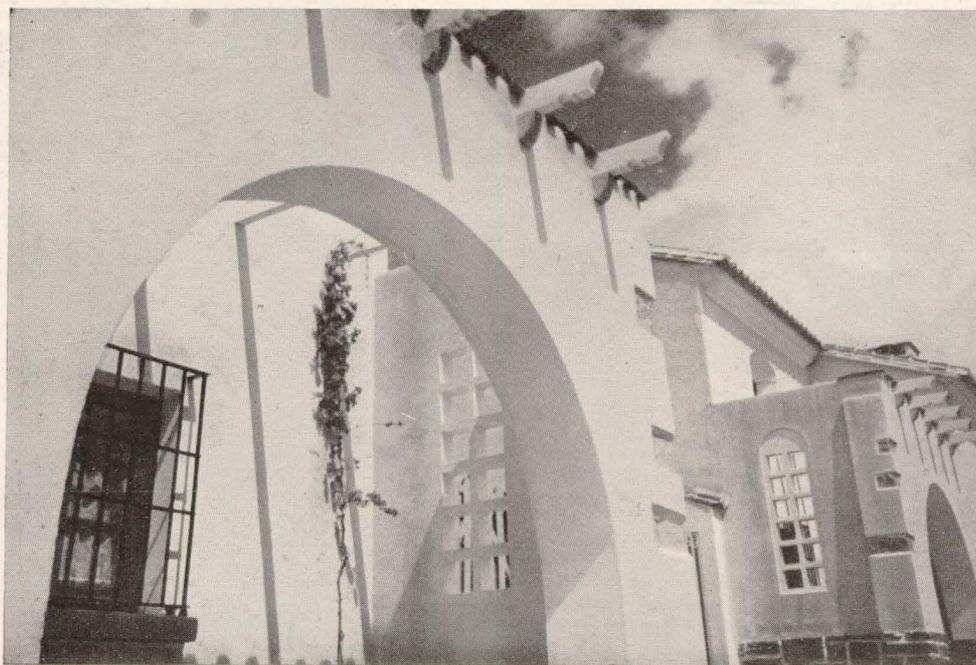
HINOJOSA DEL DUQUE.—Viviendas y detalle de un porche.

La distribución de estas viviendas, como de otros pueblos de la comarca cordobesa, es sencilla, a base de una pieza central, que sirve de cocina-comedor y reparte las entradas

a los tres dormitorios y los servicios. Dada la abundancia de piedra de granito existente se ha procurado emplearla en mampostería, para dar a las fachadas, dentro de su sencillez, un tono de acuerdo con el carácter local. La barriada comprende 28 viviendas.

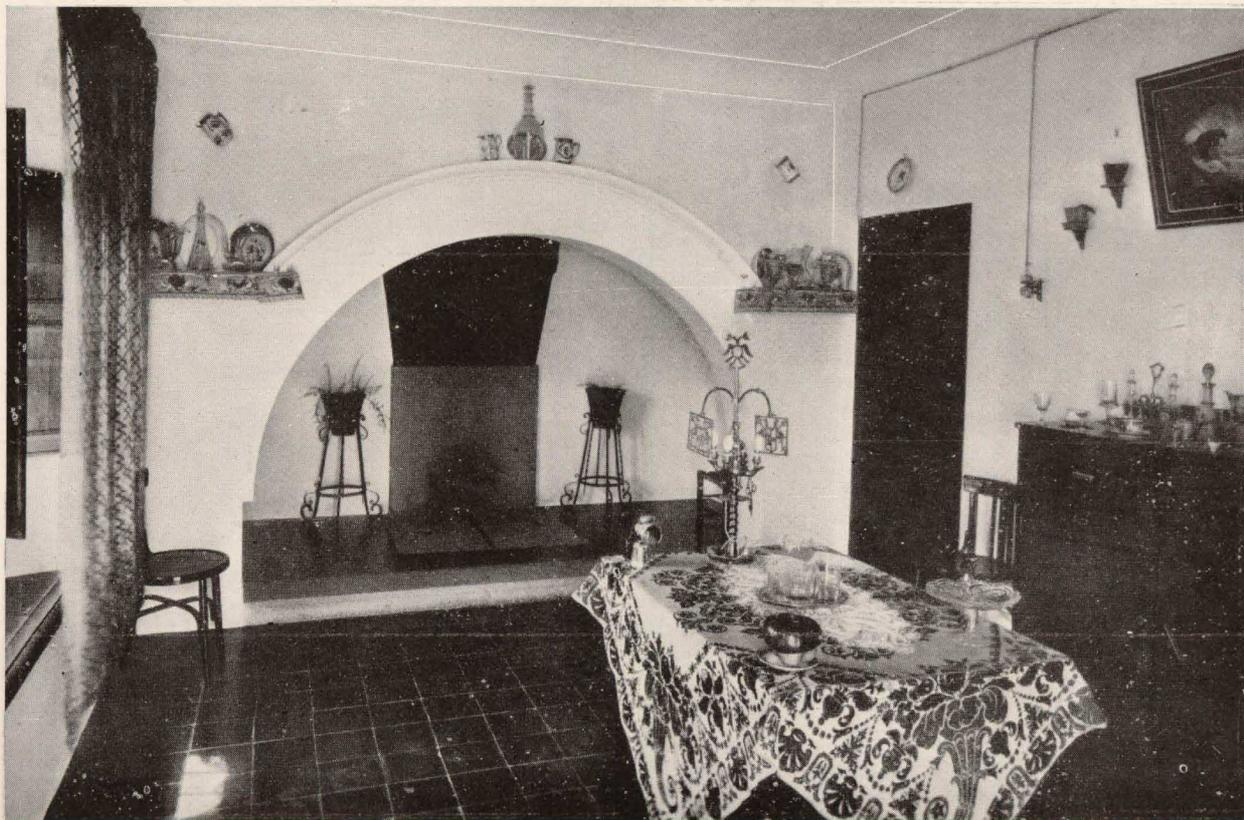
HINOJOSA DEL DUQUE.—Interior de una vivienda de labrador.

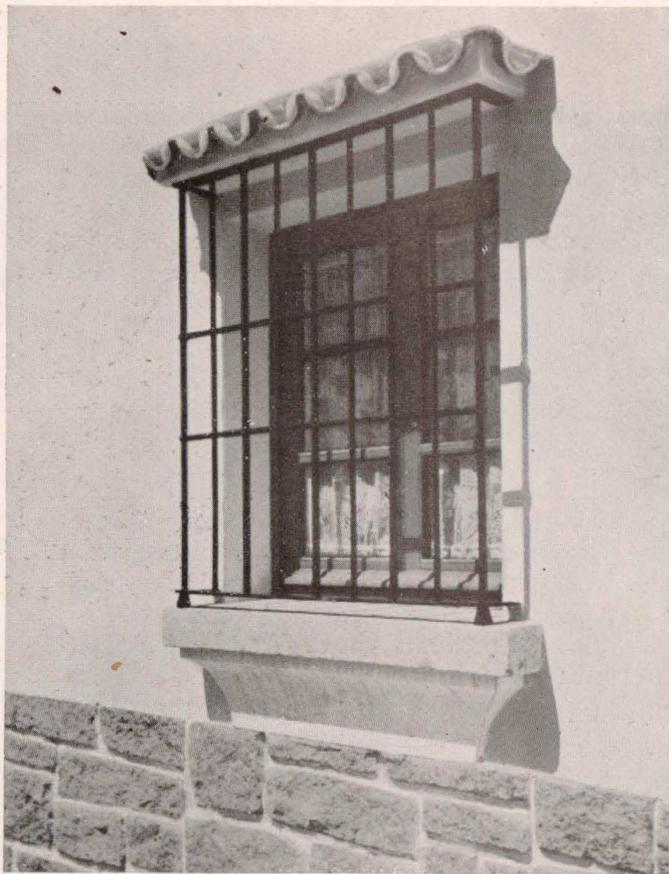
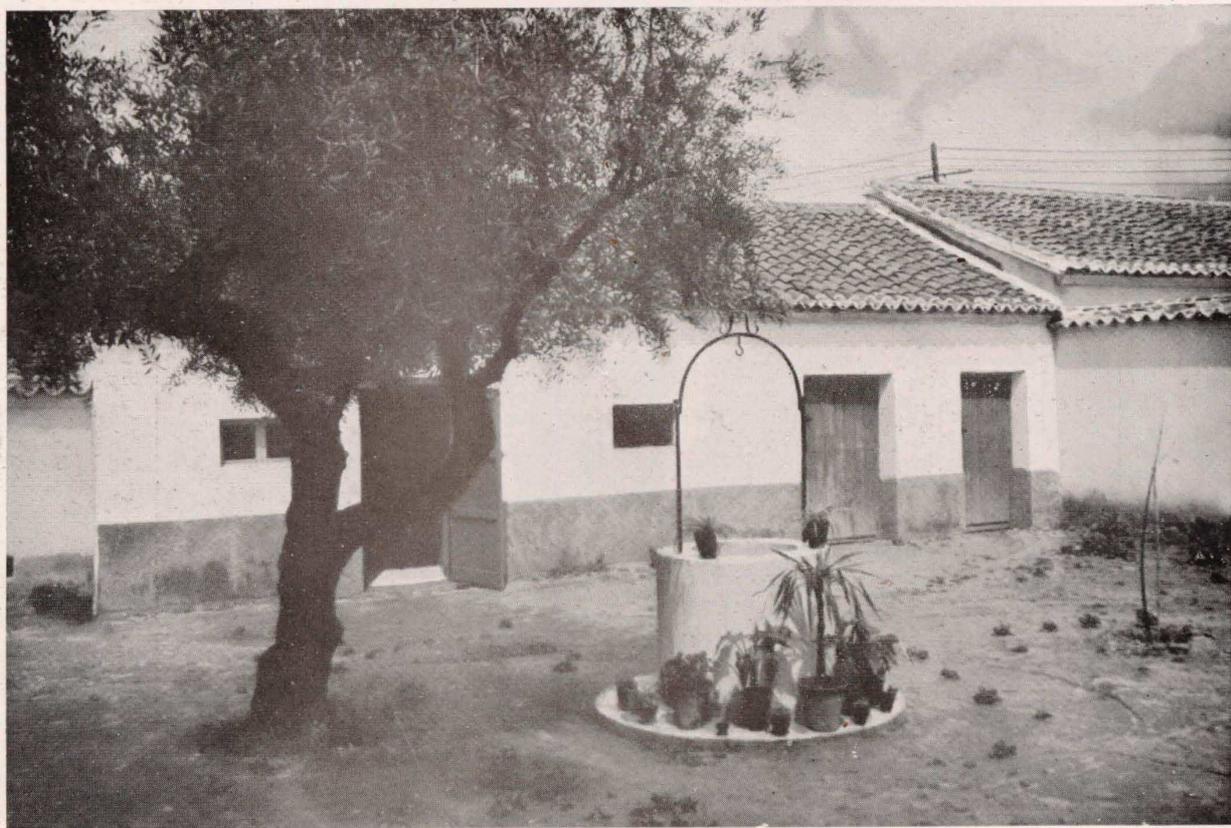
HINOJOSA DEL DUQUE.—Una reja y un patio.

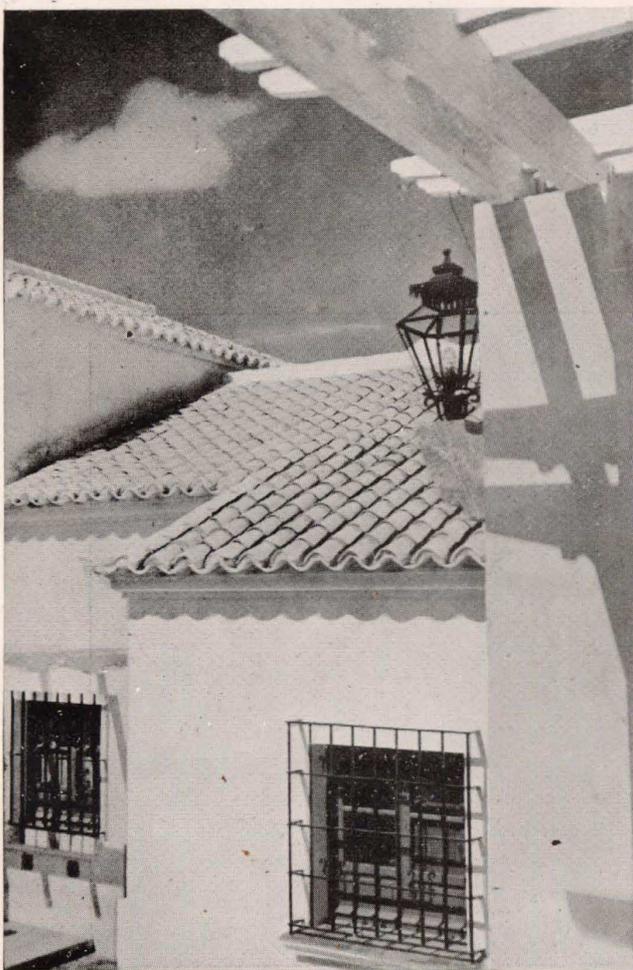
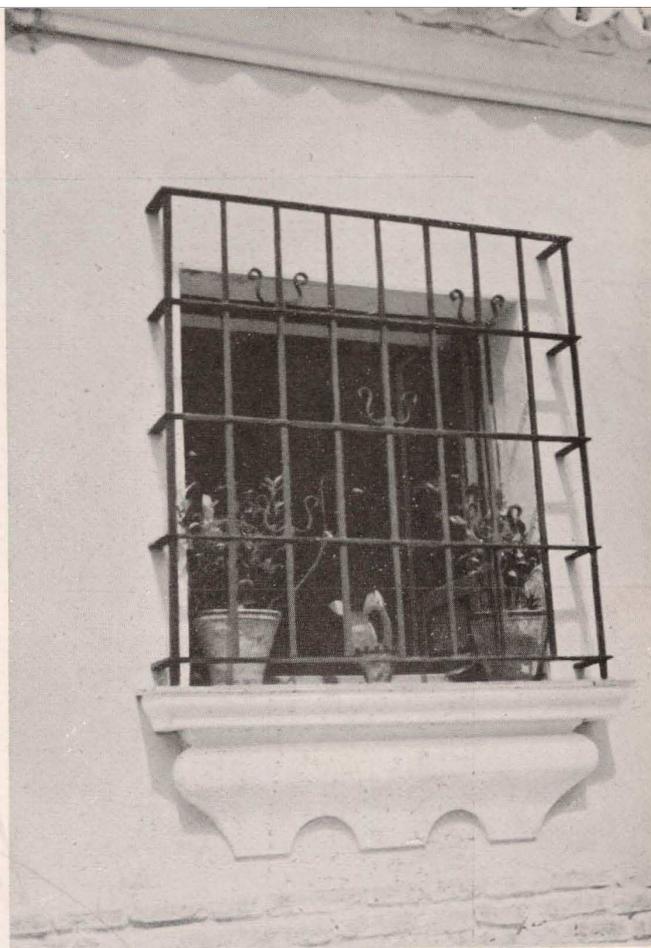
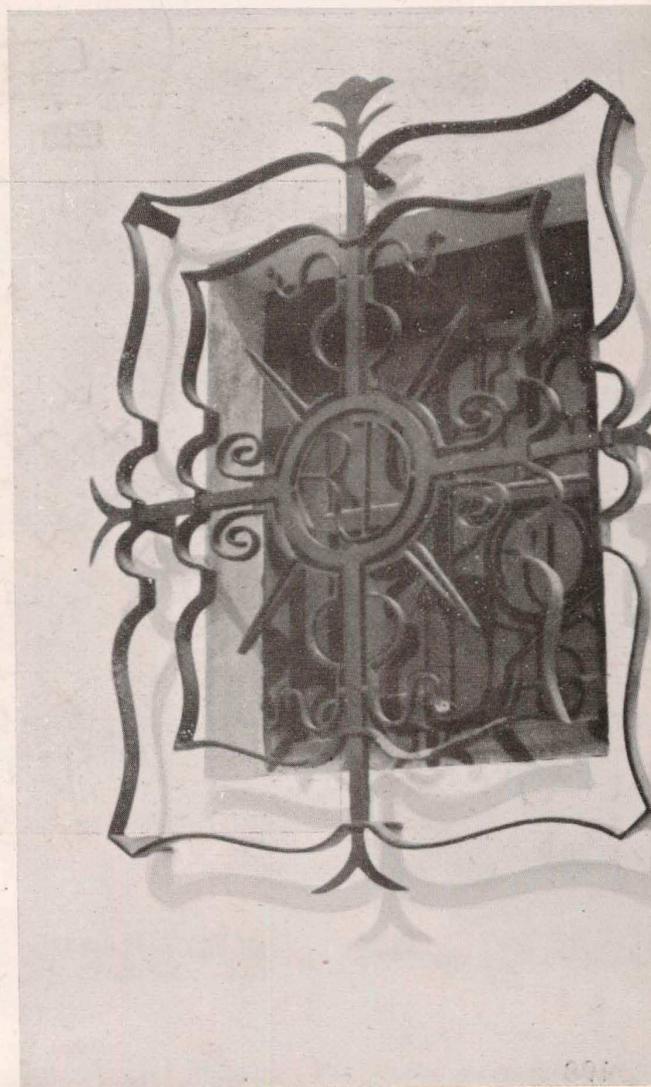
ESPEJO.—*Detalles de viviendas y rejas.*

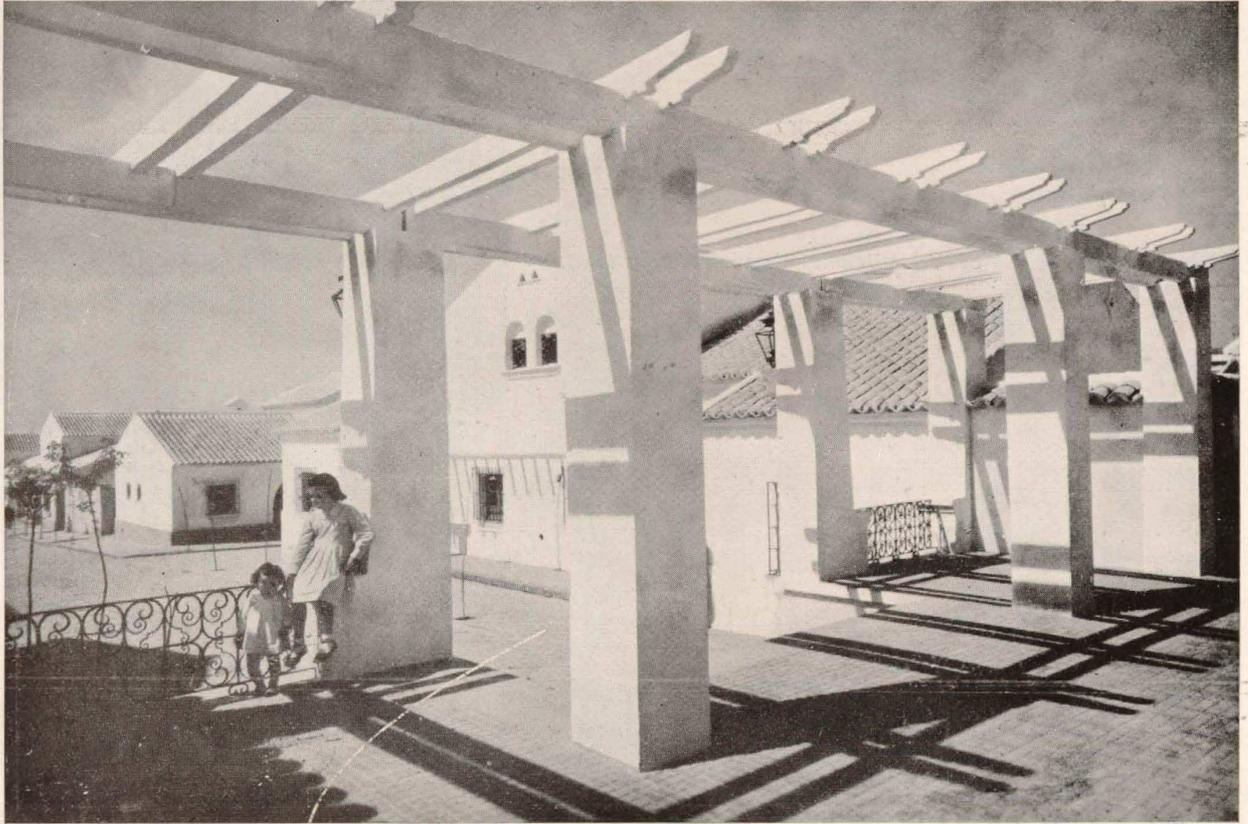
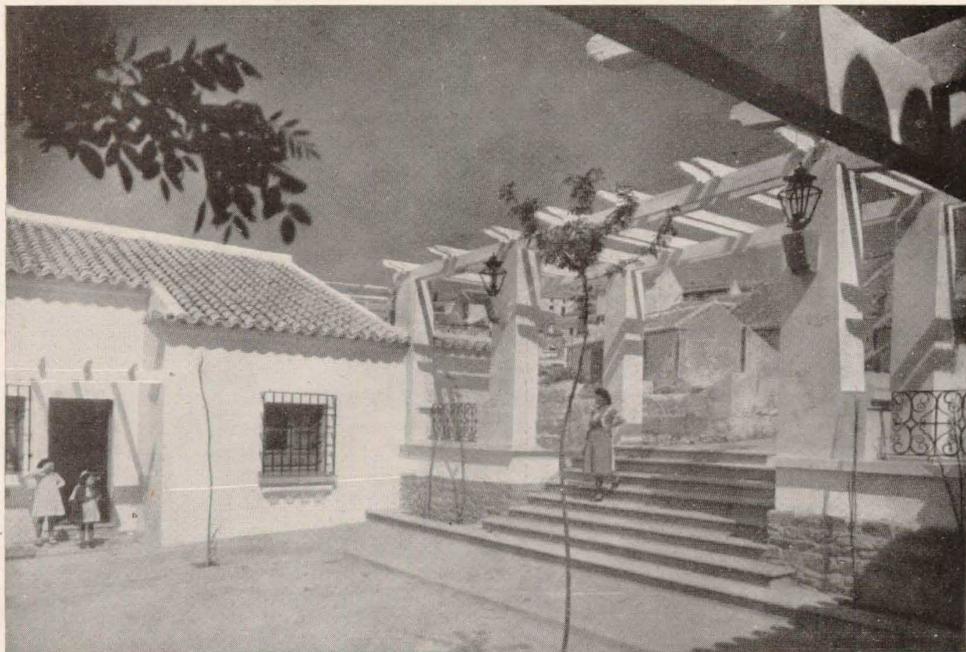
ESPEJO.—Pérgola de subida a la barriada "Capitán Cortés".

Las adjuntas fotos reflejan perfectamente los numerosos detalles de la pérgola, reja y demás elementos, tanto constructivos como de decoración de estas viviendas, que fueron solemnemente entregadas a sus adjudicatarios por el Director de Regiones Devastadas el 17 de febrero de 1946.

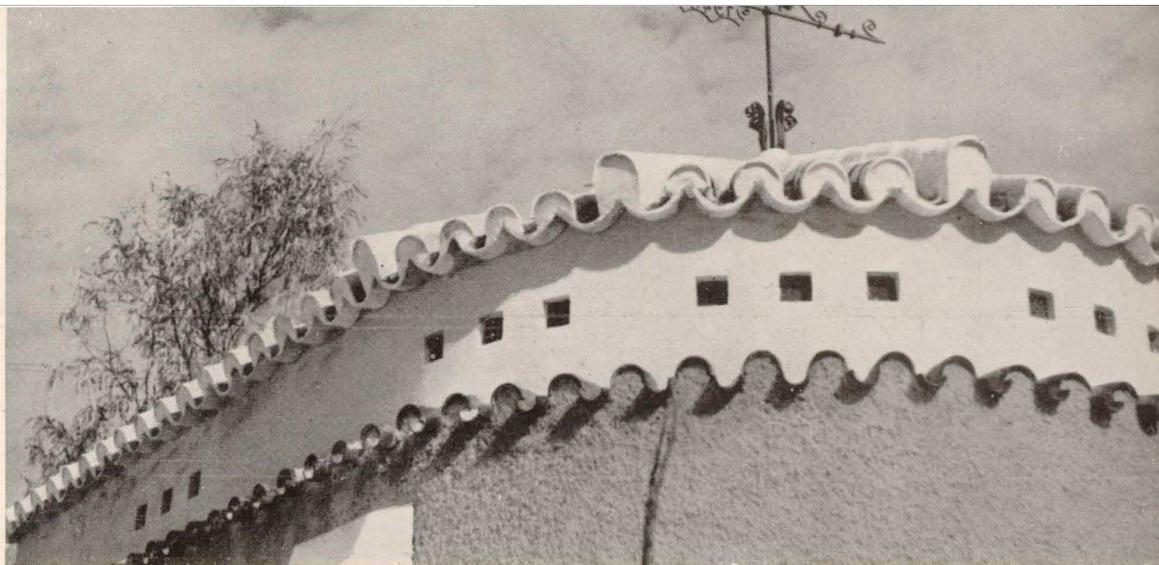
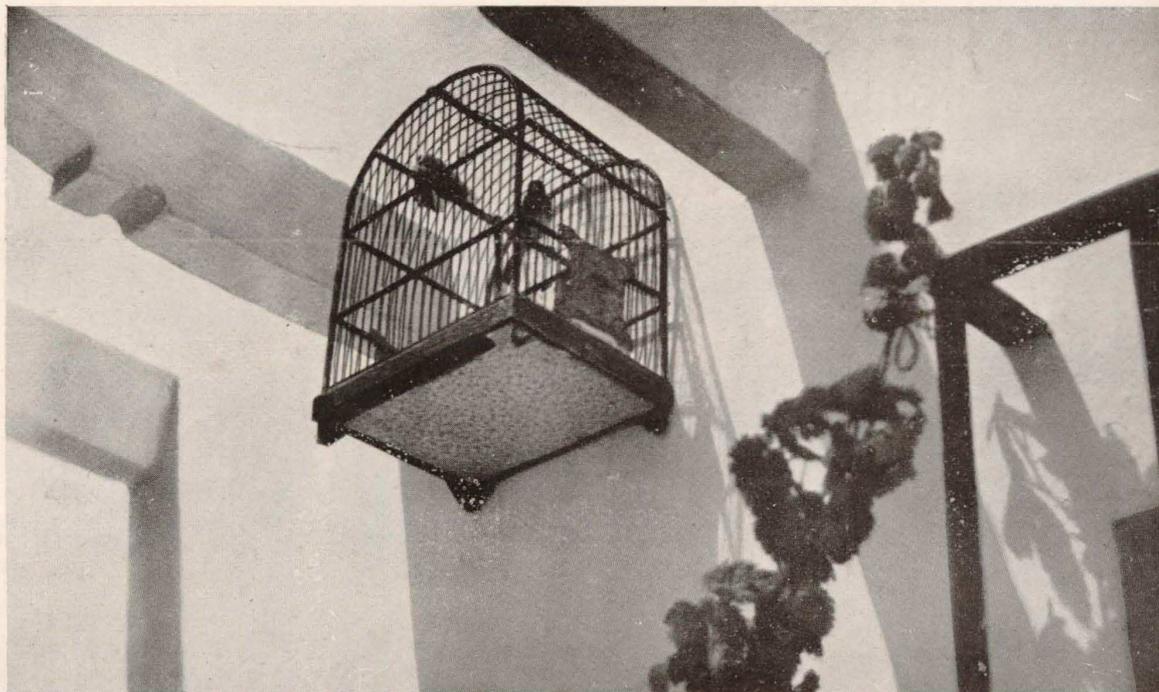
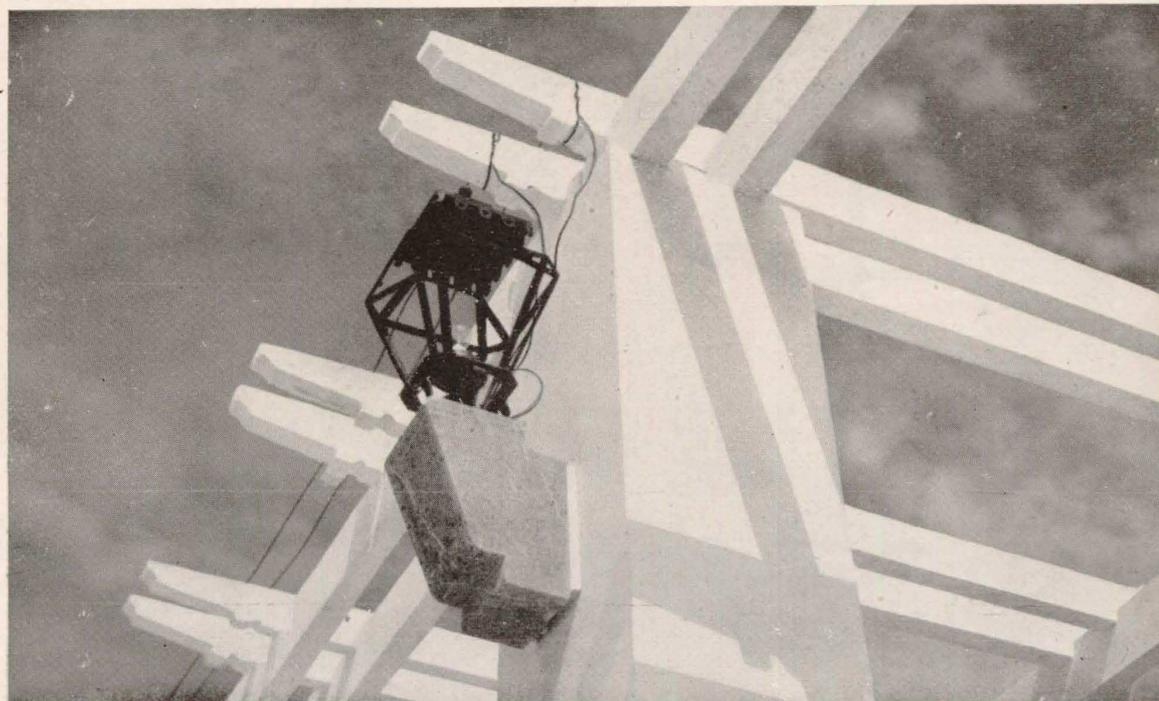
ESPEJO
Detalles.

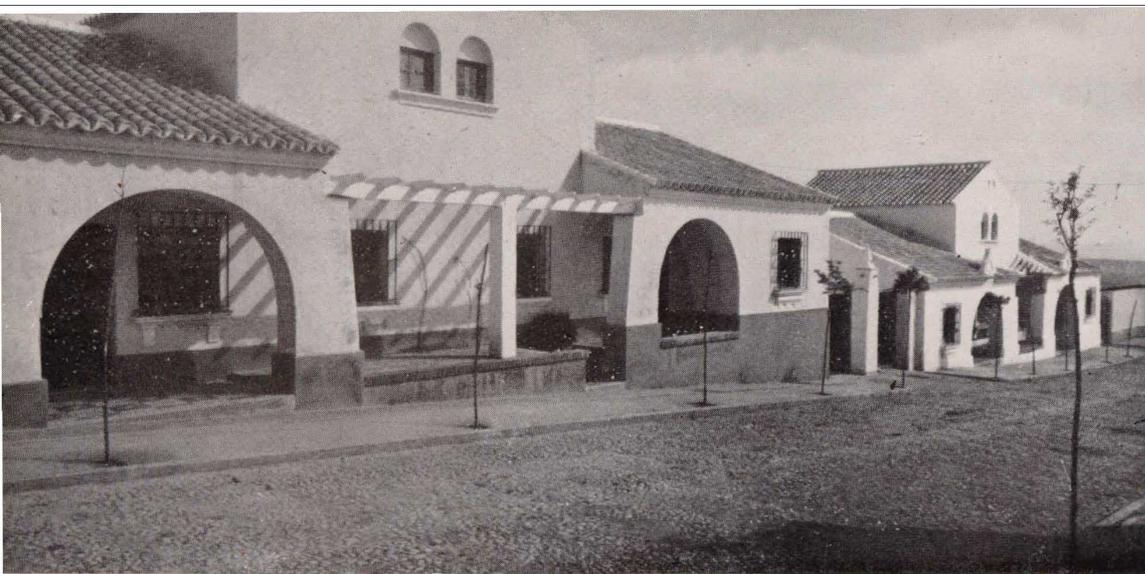
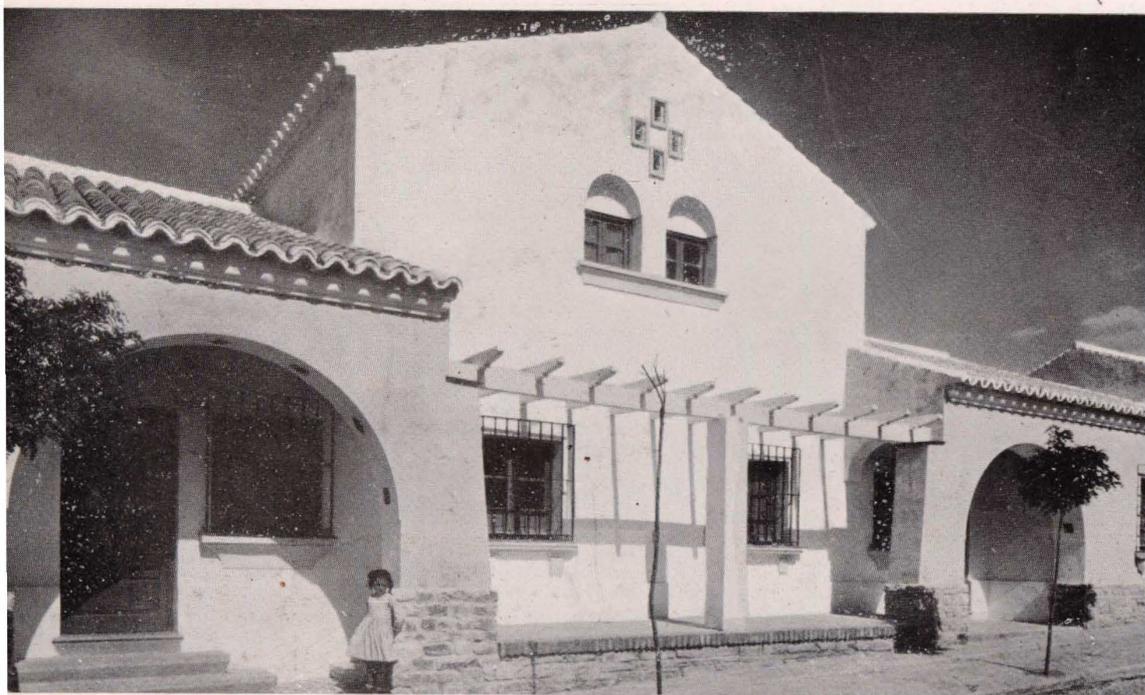
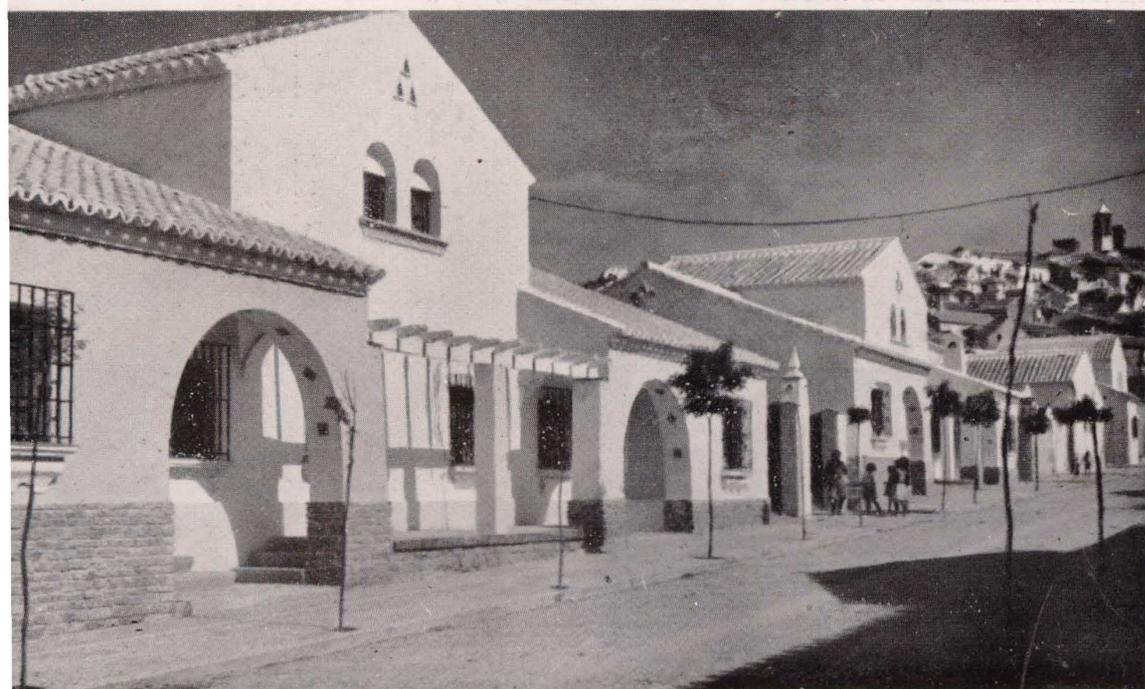
*ESPEJO
Tipos de
viviendas.*

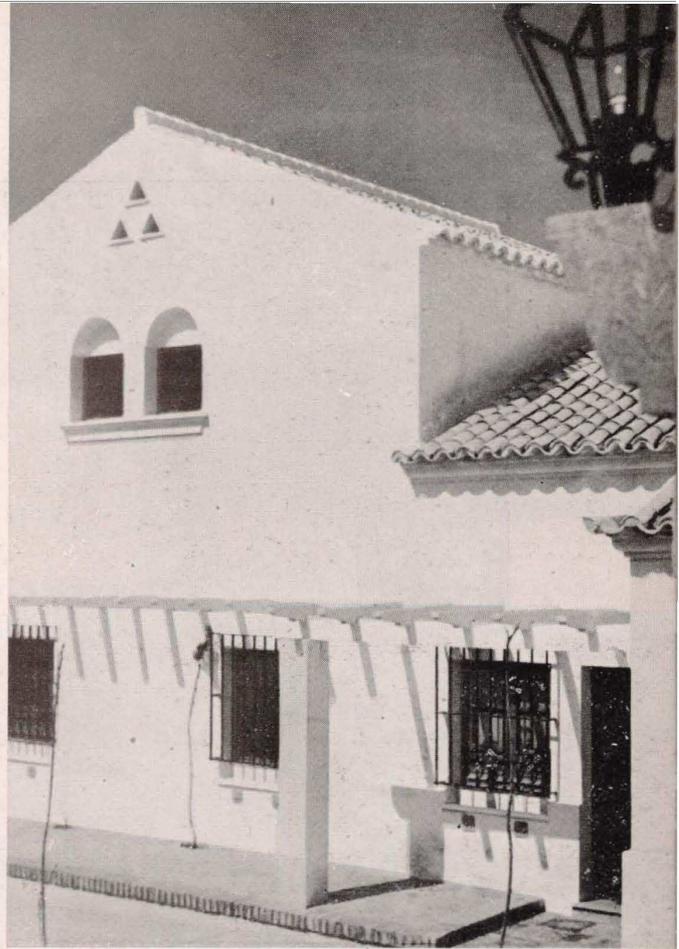
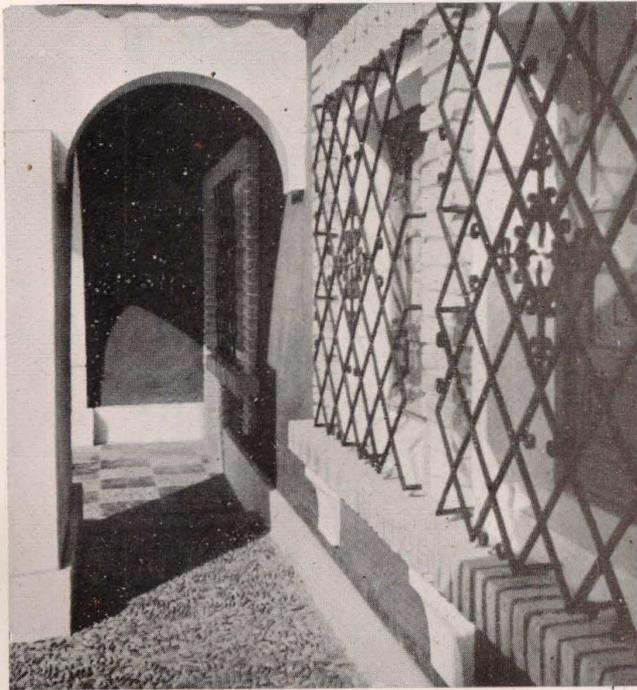
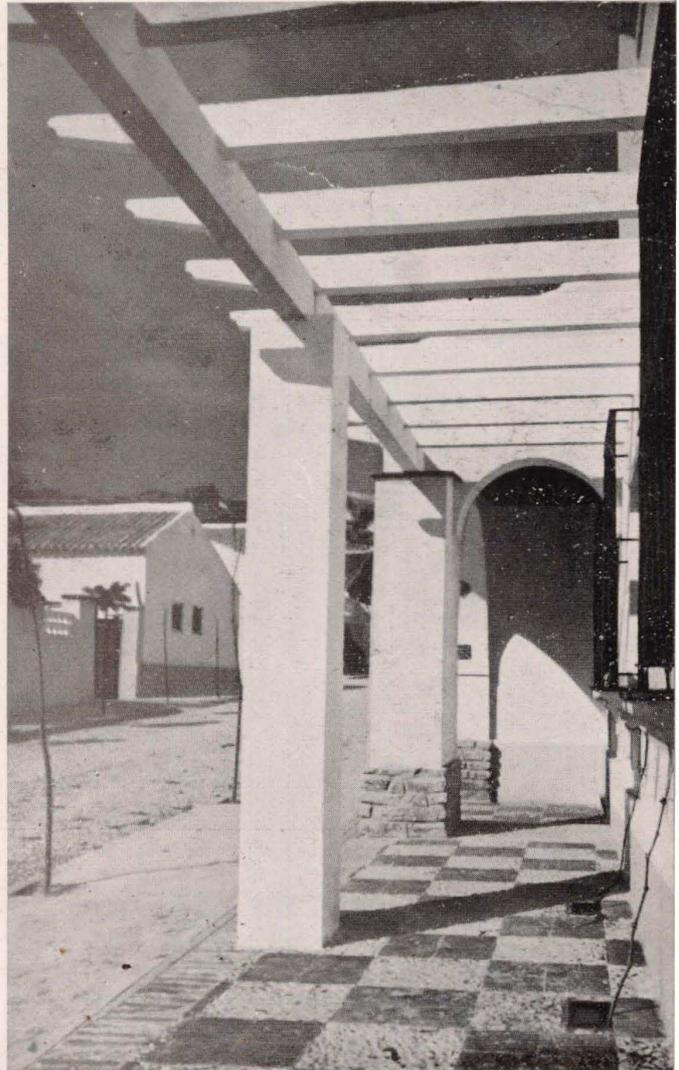
ESPEJO.—*Detalles.*
