VIVIENDAS EN VALSEQUILLO, HINOJOSA DEL DUQUE Y ESPEJO, EN LA PROVINCIA DE CORDOBA

FRANCISCO HERNÁNDEZ RUBIO.
Arquitecto.

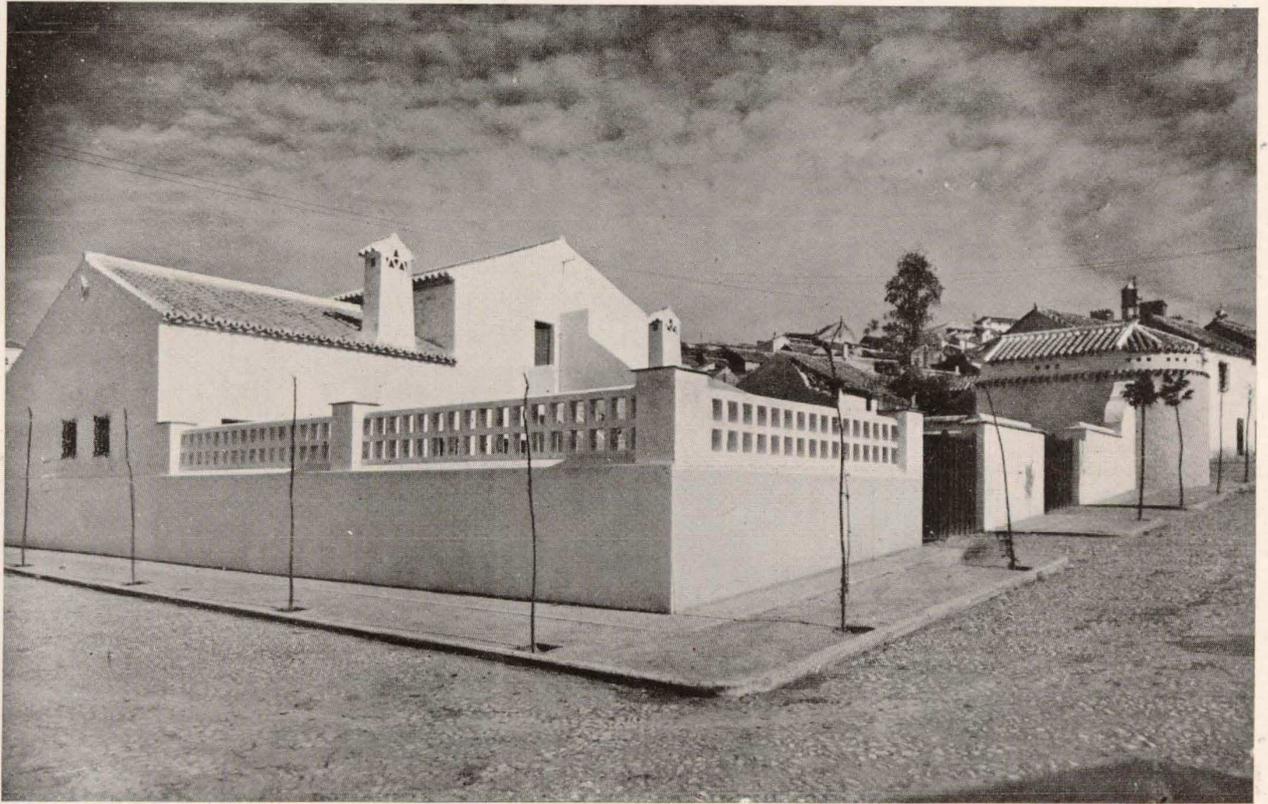
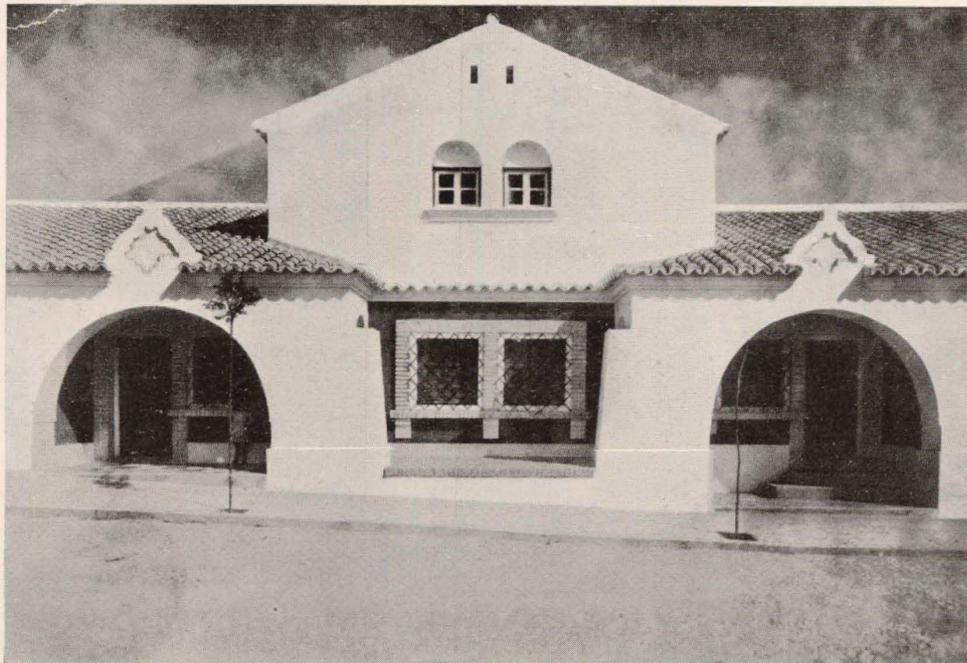
ESPEJO.—Tipos de viviendas.

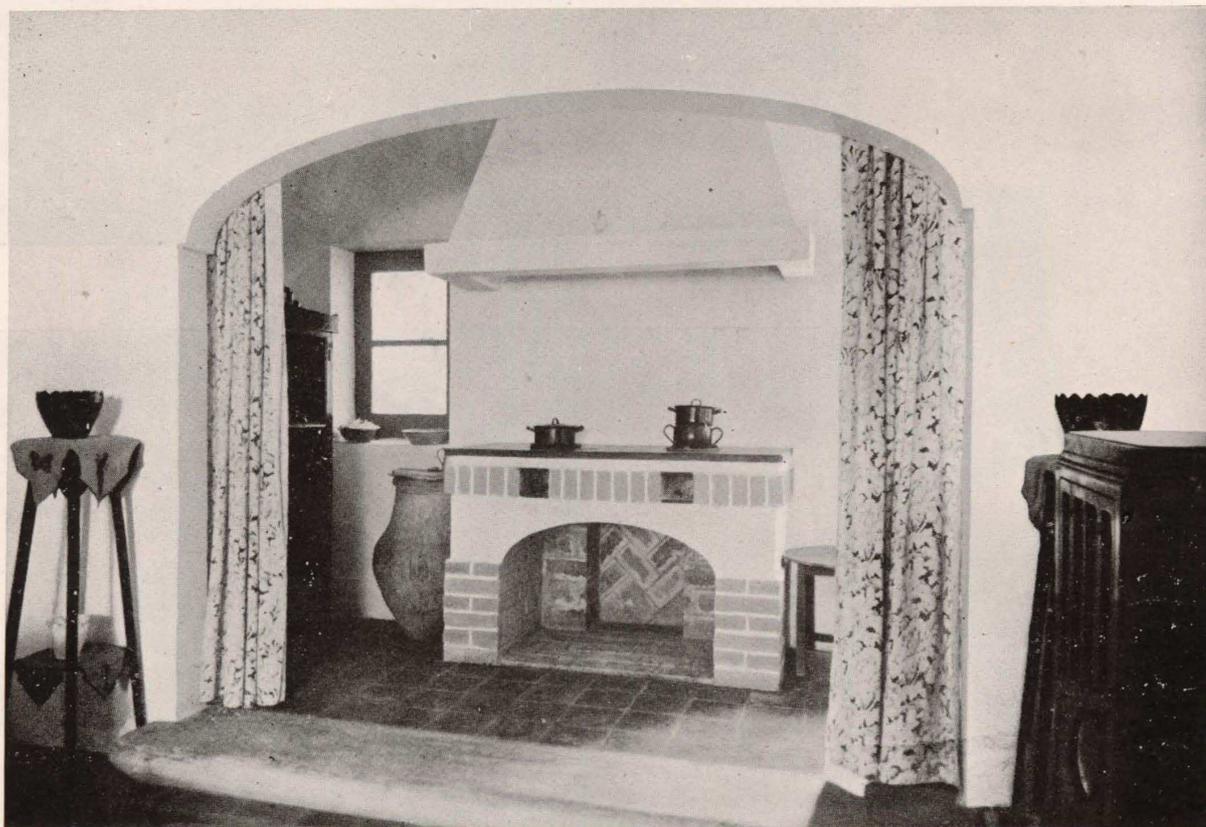
ESPEJO.—Detalle de una cocina-comedor.
